## Archeologická evaluace historických ikonografických pramenů Květné zahrady v Kroměříži

**Předmět projektu:** Nedestruktivní a destruktivní archeologický průzkum

**Místo realizace projektu:** Květná zahrada v Kroměříži, pozemky parc. č. 402, 403/1 Katastrální území Kroměříž

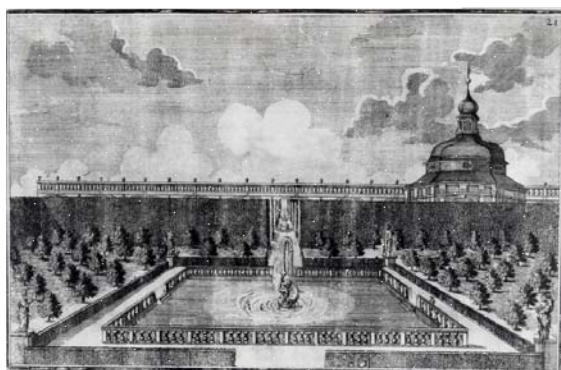
Pstruží rybník v Květné zahradě, J. van Nypoort 1691

Rytiny z konce 17. století zachycují rybníčky jako vodní plochy čtvercového půdorysu, obehnané balustrádou. Obvod přístupové cesty lemoval plůtek (konstrukce s rostlinami), v rozích zdůrazněný sochou.

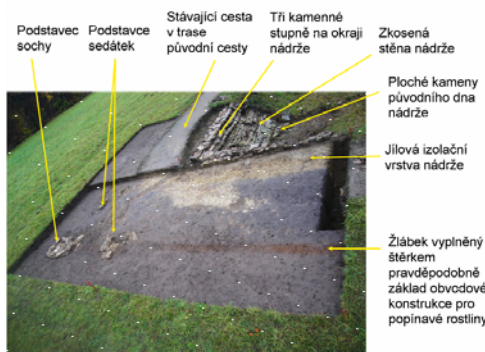
Interpretace nálezové situace Pstružního rybníka 2009

Průzkum odhalil zbytky postavce sochy, stopu po obvodovém plůtku, zbytky základů dvou pravděpodobně kamenných sedátek, které nejsou na rytině nezakresleny a původní konstrukci břehů bazénu (rybníku) včetně mohutné jílové izolace.

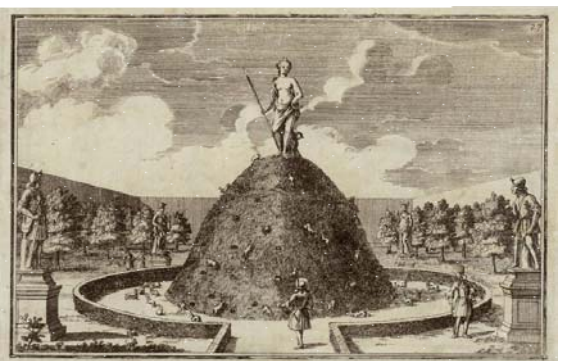
Králičí kopec v Květné zahradě, J. van Nypoort 1691

Králičí kopec byl v 17. století poměrně originálním prvkem Květné zahrady, tvořeným pahorkem protkaným umělými králičími norami. Vše obklopovaly vysoké zdi. Králičí kopec zanikl pravděpodobně již v první polovině 18. století.

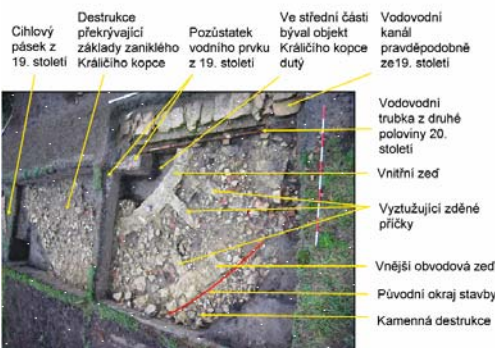
Interpretace nálezové situace Králičího kopce 2009

Průzkumem byla potvrzena existence kopce v zahradě. Byla odkryta část základů stavby o průměru 11 m. Uprostřed stavby se nacházel dutý prostor a celá konstrukce byla vystružena zděnými příčkami. Králičím kopcem prochází několik tras vodovodních kanálů různého stáří.

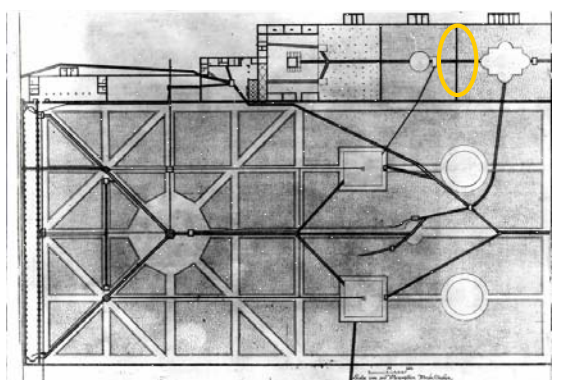
Půdorys Květné zahrady s rozvody vody, J. van Nypoort 1691

Prostory Ptáčnice, Králičího kopce a Bažantnice bývaly dle historických plánů odděleny zdmi. Zeď mezi Kopcem a Ptáčnicí byla zrušena pravděpodobně v první polovině 19. století. Vznikla tak rozlehlá travnatá plocha a po existenci zdi nezůstaly v terénu žádné stopy.

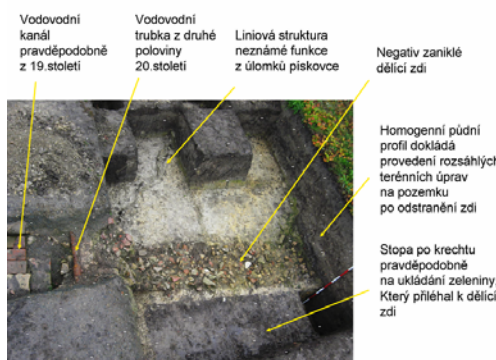
Interpretace nálezové situace zaniklé dělicí zdi 2009

Průzkum potvrdil existenci dělicí zdi a její přesné umístění v prostoru zahrady. Protože kámen byl cenným stavebním materiálem, zeď byla zcela vylámana, její zbytky byly nalezeny už v hloubce 1,20 m. Byla postavena až po dokončení obvodové zdi zahrady, protože nebyly nalezeny stopy po stavebním svázání obou zdi.
