Perla v koruně

Komplexní průzkum zahradního pavilonu v Květné zahradě v Kroměříži

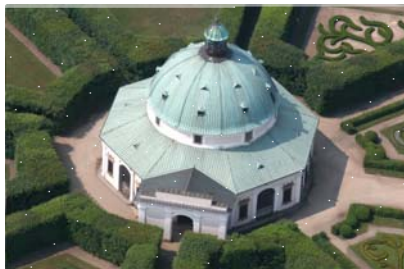
Současný vzhled stavby po úpravách v 19. a 20. století

Současný vzhled získala stavba na začátku 20. století. Šest z osmi dříve volných vstupů, bylo zazděno a pravidelný půdorys objektu porušila přístavba vstupního portiku.

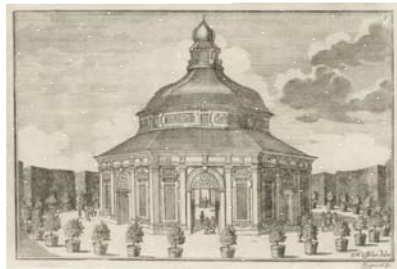
J. van den Nypoort, Zahradní pavilon v Květné zahradě, 1691

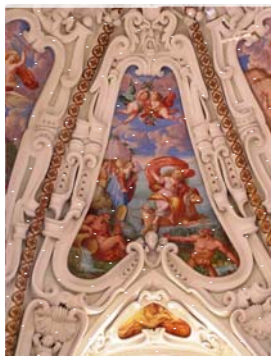
Únos Evropy na nástěnné malbě v kopuli centrálního sálu

Klenbu centrálního prostoru, rozdělenou do osmi polí, dekorovala skupina štukatérů pod vedením Quirica Castellioho. V segmentech štukových zrcadel je tu umístěno osm výjevů, vycházejících z jednotlivých epizod Ovidiových *Proměn*. Jejich autorem byl s velkou pravděpodobností Ital Giovanni Giacomo Tencalla (1644 – po 1690), malířská část výtvarné podoby rotundy nesena především v duchu oslavy života, životodárné vody a lásky, která život proměňuje a dává mu naději na vstup do křesťanského nebe. Ve čtyřech nikách pilířů jsou umístěny pískovcové sochy alegorií *Čtyř ročních dob*, vytvořené sochařem Michaellem Mandíkem (kolem 1640 – 1694). Čtyři místnosti z osmi, obklopující střed Rotundy, byly pojaty jako umělé jeskyně. V každé byla instalována fontána a čtveřice soch Satyrů. Významná je i výzdoba tzv. Kamínkových místností. Jméno jim dala mozaika skládaná z různobarevných kamínků pokrývající jejich stěny.

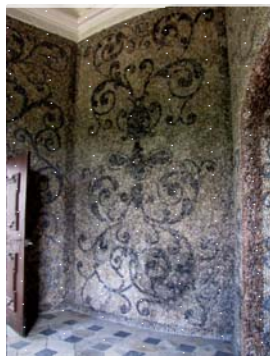
Výzdoba stěn tzv. Kamínkových místností

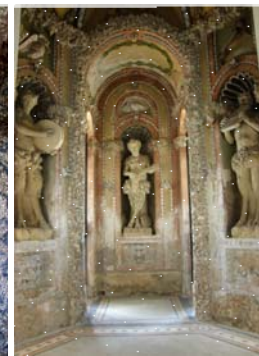
Umělecká výzdoba tzv. Lasturové grotty

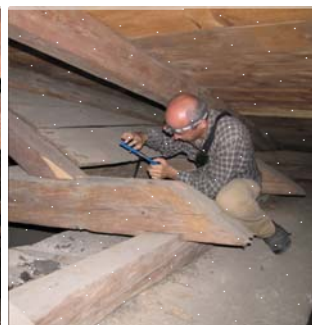
Odběr vzorků pro dendrochronologickou expertizu v krovu Rotundy

Firma Geodis Brno, s.r.o. použila pro velmi podrobné zaměření celé Rotundy jednu z nejmodernějších současných metod, pozemní laserscanning fázovým laserovým skenerem. Stavebně historický průzkum byl zaměřen především na půdní prostory stavby, ve kterých se podařilo identifikovat doposud neznámé prvky, které tvořily součást dnes již zaniklého vodního stroje ze závěru 17. století (vodní nádrže, zbytky akvaduktů, zbytky potrubí na jímání dešťové vody). Dále zde byly dokumentovány stavební prvky, související s historií stavebního vývoje objektu (ztužující kleštiny, pozůstatky lešení,...). Dendrochronologický průzkum provedený Ing. Tomášem Kynclem byl zaměřen především na konstrukce krovů. Díky rozsáhlému odběru vzorků se podařilo velmi přesně datovat tři základní stavební fáze vývoje Rotundy. Provedena byla také komplexní archivní rešerše z přístupných archivních fondů. Problematika stavebních úprav Rotundy je obsažena v archivních materiálech především z 19. a počátku 20. století.

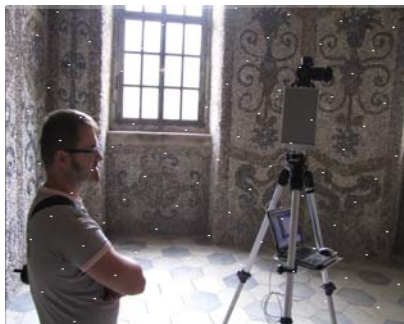
Provedení laserscanningu stavby fázovým laserovým skenerem (Geodis Brno, s.r.o.)
