NÁRODNÍ PAMÁTKOVÝ ÚSTAV

# **FORMÁLNÍ VODNÍ PRVKY V PAMÁTKÁCH ZAHRADNÍHO UMĚNÍ**

PRAHA 2016

Odborná metodika Národního památkového ústavu, Metodického centra zahradní kultury v Kroměříži

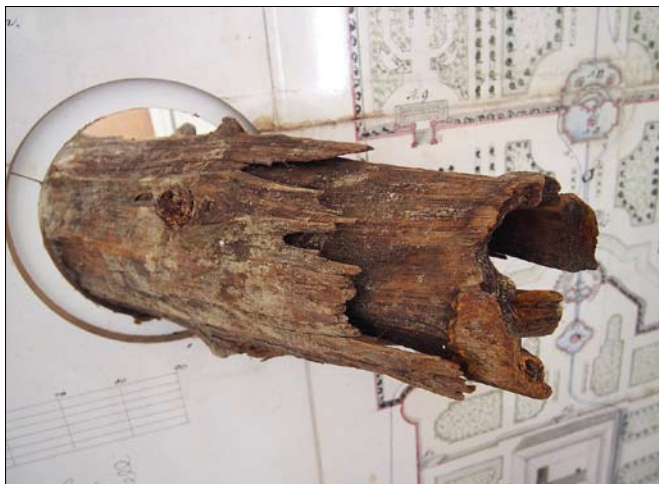
*Obr. 6: Schlosshof, Rakousko – prezentace barokního dřevěného potrubí v expozici o obnově zámeckého areálu. (Foto L. Křešadlová, 2015)*

v zahradním pavilonu získávána v 17. století jednak sváděním dešťové vody ze střech stavby do nádrží umístěných v krovu a jednak čerpáním vody do těchto nádrží. Jaký druh energie byl k čerpání použit, nebylo zatím objasněno. Pro získání většího tlaku v potrubí pro potřebu vodotrysků byly využívány zužující se olověné roury a trubičky, které byly spolu s dřevěným potrubím nalezeny při archeologickém výzkumu.

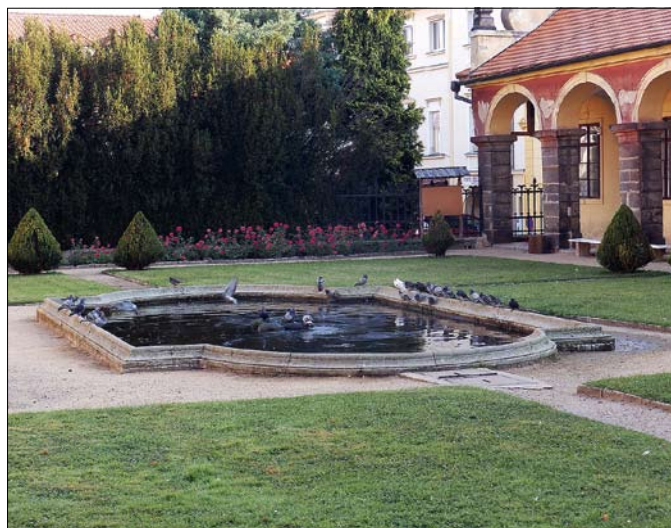
*Obr. 12: Líbochovice – větší koncentrace ptáků v okolí vodního proku přináší větší náročnost údržby, především nutnost pravidelného odstraňování trusu. (Foto L. Křesadlová, 2016)*

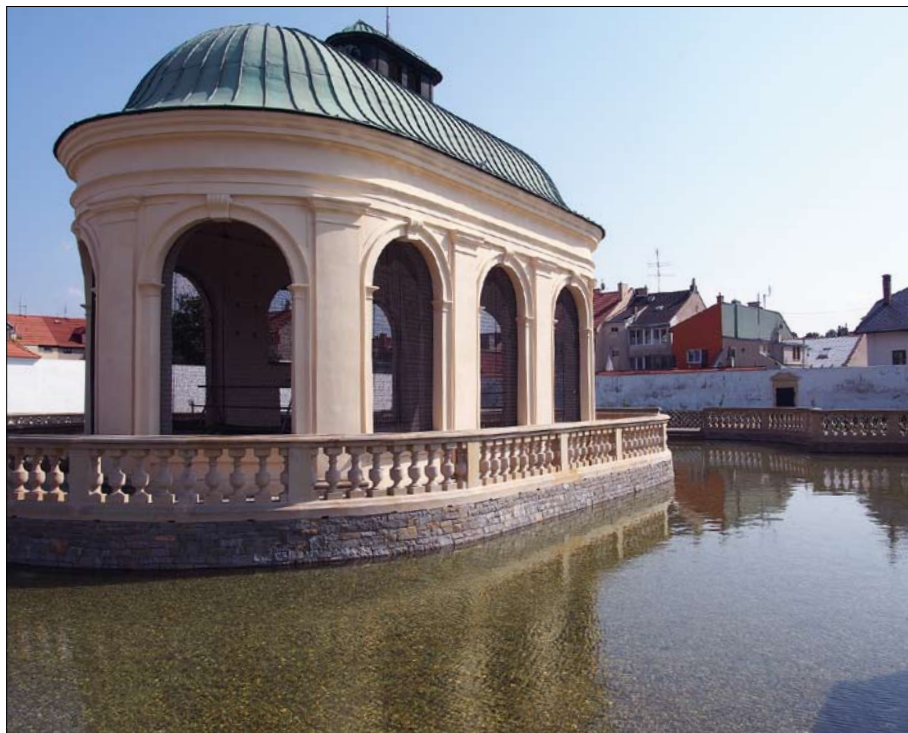
*Obr. 13: Kroměříž – kromě vrstvy kačírku na dně bazénu má na dobrou čistotu vody v ptácnici Koštné zahrady pravděpodobně vliv také smývání měděnky ze střechy stavby při dešti. (Foto L. Křesadlová, 2016)*

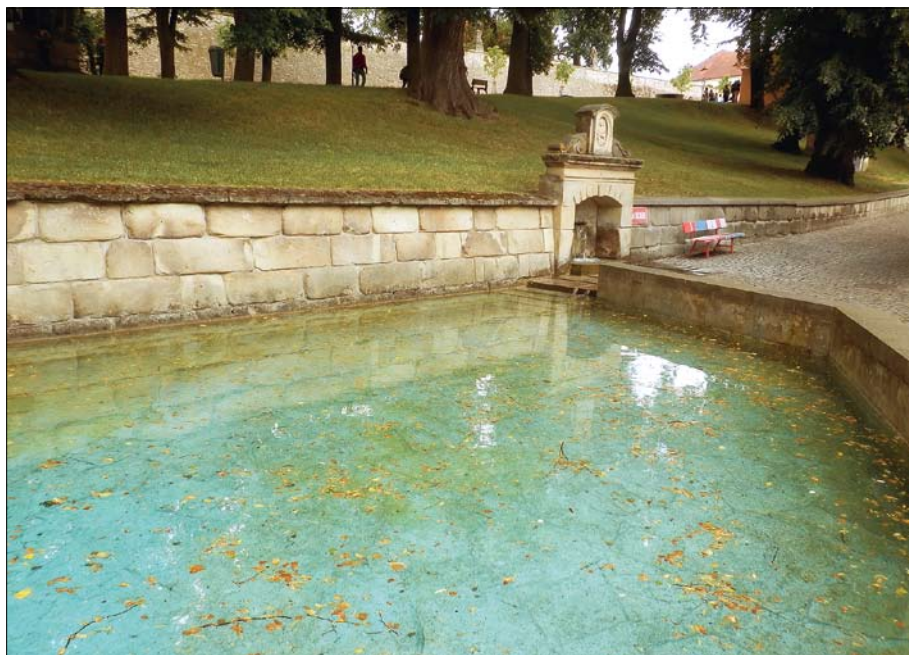
Obr. 14: Litomyšl – vodní prvek řešený jako průtočná vodní soustava. (Foto Z. Žabička, 2002)

Zdrojem vody pro průtočné vodní soustavy bývají výše položené studny nebo vodní toky různé velikosti a různé kvality vody. Čistá pitná voda je v současné době velmi drahá, proto napájení vodních soustav s trvalým průtokem vody je většinou ekonomicky neudržitelné. Výjimkou jsou místa s trvalým vývěrem vody z vodou nasycených hornin např. Máchadla v historické části města Litomyšle.

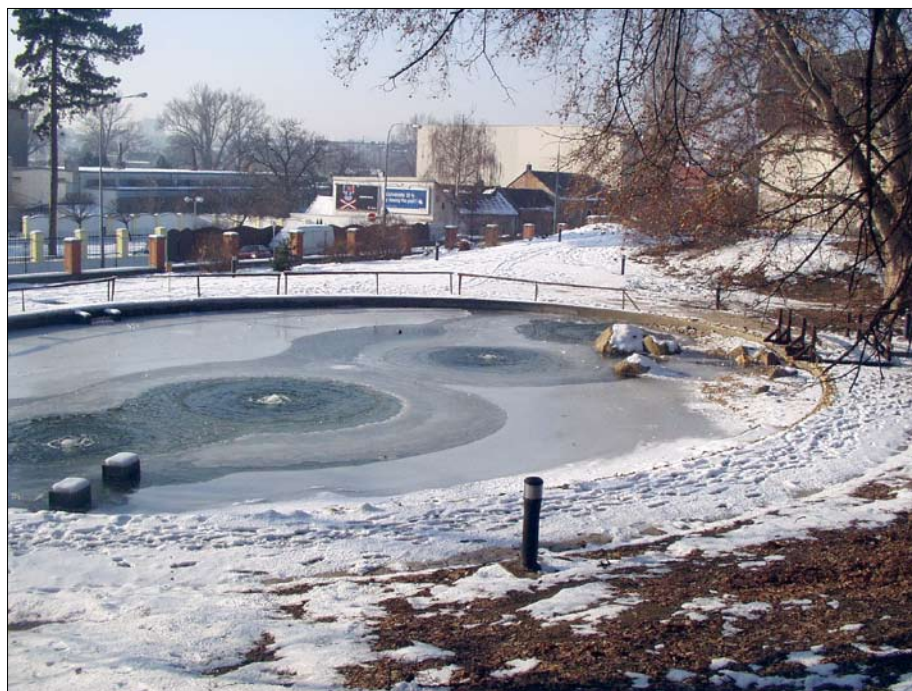
Obr. 15: Brno, Kociánka – celoroční vzduchování vody. (Foto Z. Žabička, 2000)

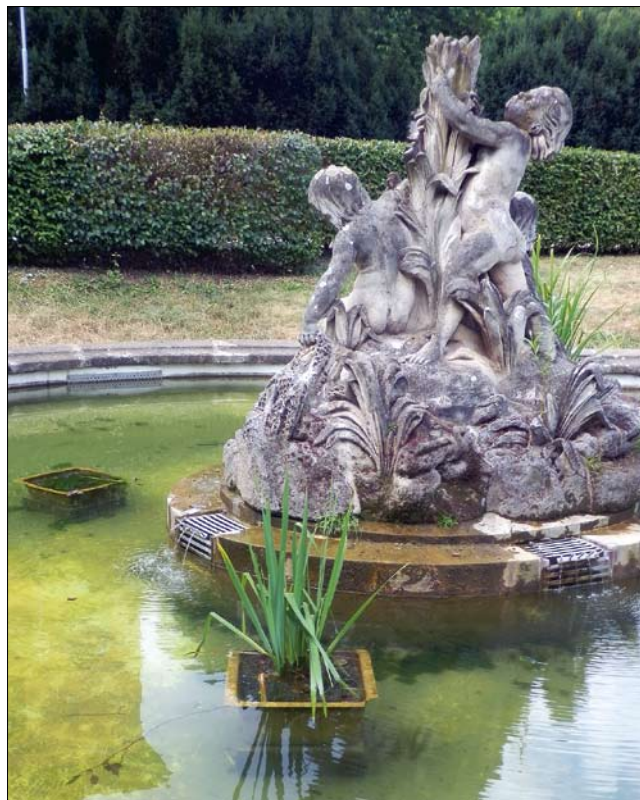
*Obr. 20: Brno – kašna  
„Tři Putti“ v parku  
Lužánky. (Foto  
Z. Žabička, 2002)*

Brněnská kašna „Tři Putti“ prošla úpravou na konci 20. století. Při úpravě se zrušila (vyplnila betonem) původní trubka, která procházela sousoším a umožňovala výtrysk vody na sousoší. Stékání vody bylo odstraněno z obavy před poškozením povrchu sousoší. Pro oživení vody okysličením se na čtyřech místech vsadily moderní trysky, které byly zakryty nerezovými mřížkami. To zcela změnilo působení vodního prvku v kompozici. Ve strojovně

se umístilo filtrační zařízení, přes které je voda dopravována čerpadlem přímo do trysek. Podle zanesení filtrů se mění množství vytékající vody, a tím tvar výtoků vody. Filtrační zařízení se rychle ucpává psími chlupy, protože majitelé psů je v jezírku nechávají v horkých dnech koupat. Obavy z poškození povrchu vodního prvku cirkulující vodou nejsou oprávněné. Mnohem více pozornosti při návrhu obnovy vodního prvku se musí věnovat klimatickým a okolním podmínkám v místě vodního prvku, počtům ptáků apod. Velmi málo se u nás zatím využívá především zimní ochrana umělecké výzdoby.

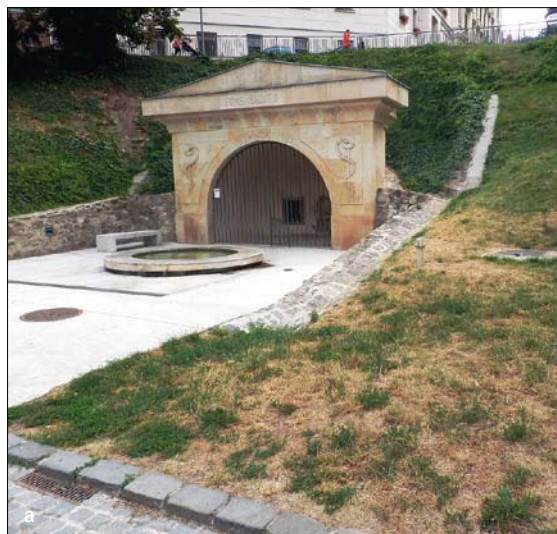
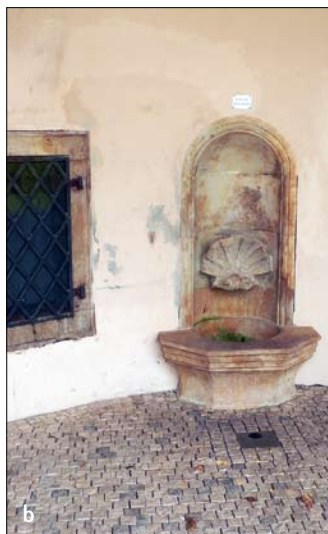
Obr. 22: Brno – pramen zdraví: a – vlevo od nadzemního objektu je patrný vstupní poklop do podzemní strojovny, b – voda do prameníku se pouští pomocí nášlapné armatury v podlaze. (Foto Z. Žabička, 2012)

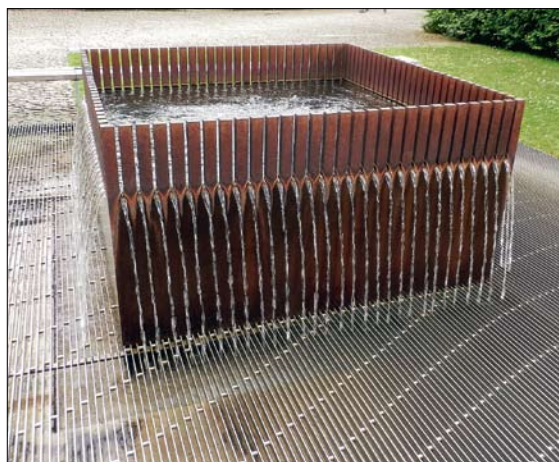
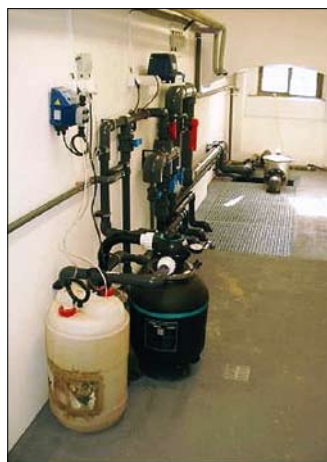
Obr. 24: Litomyšl – fontána se strojovnou umístěnou v přilehlé budově. (Foto Z. Žabička, 2010)

Umístění strojovny ve stávajících objektech je velmi výhodné pro údržbu a obsluhu zařízení. Podmínkou pro zřízení takové strojovny v objektu je možnost gravitačního přítoku vody z vodního prvku do akumulační nádrže. Pokud není možno zajistit gravitační přítok vody do akumulační nádrže, musí se zajistit prostor pro přečerpání vody od vodního prvku do strojovny nebo využít ponorné čerpadlo umístěné do vodního prvku. Ve stávajícím objektu lze snadno zajistit vhodné podmínky pro provoz zařízení, pro přístup obsluhy, větrání a pro umístění rozvaděčů.

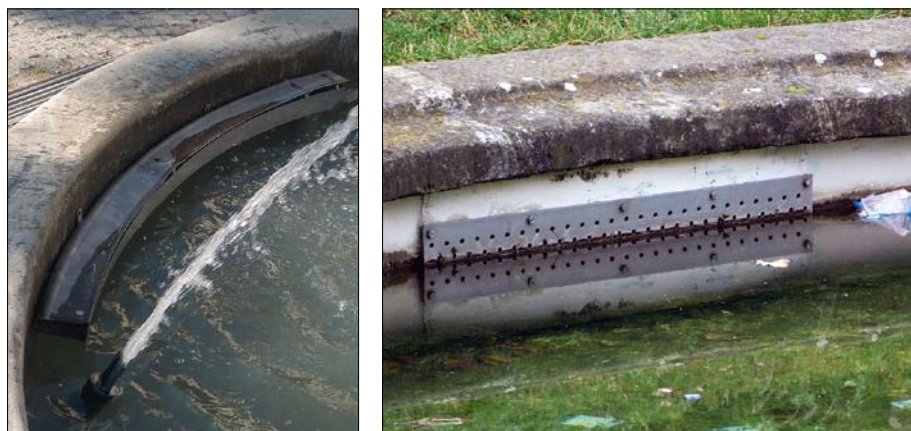
Obr. 25: Různé typy skimmerů. (Foto Z. Žabička, 2008)

Pro historické vodní prvky, které původně byly napájeny vodou s malým přítokem, se používaly různé typy přepadů. Bývaly většinou ukryté v konstrukcích sousoší uvnitř vodního prvku. Pro velké množství cirkulující vody se používaly a dosud používají různé trubkové konstrukce vtoků. Pro řešení modernizovaných vodních prvků se navrhují různé tvarované konstrukce většinou z nerezové oceli.

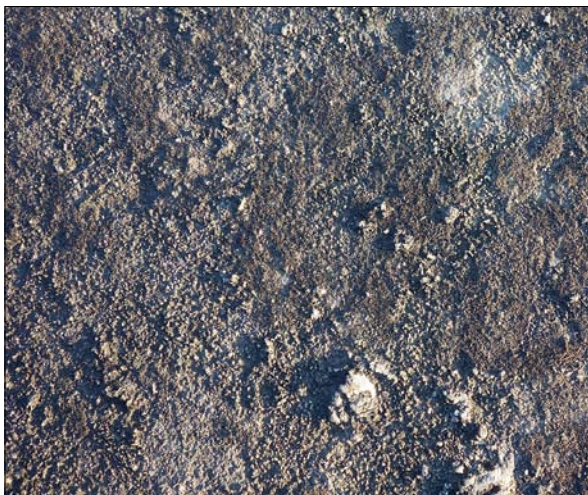
*Obr. 26: Povrch desky z mušlového vápence degradovaný působením kyselých dešťů, vymýváním vápencového pojiva došlo k vydrolení menších zrn, větší a odolnější úlomky křemene a žilců v kameni zůstávají, úbytek povrchu činí v průměru až 0,5 cm. (Foto J. Olšan, 2016)*

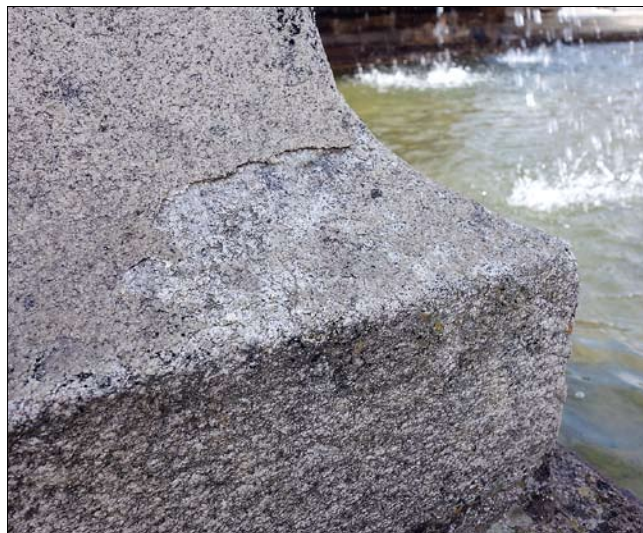
*Obr. 27: Detail soklu sochy z žuly, degradace kamene lokálním odloučením jeho povrchové vrstvy. (Foto J. Olšan, 2016)*

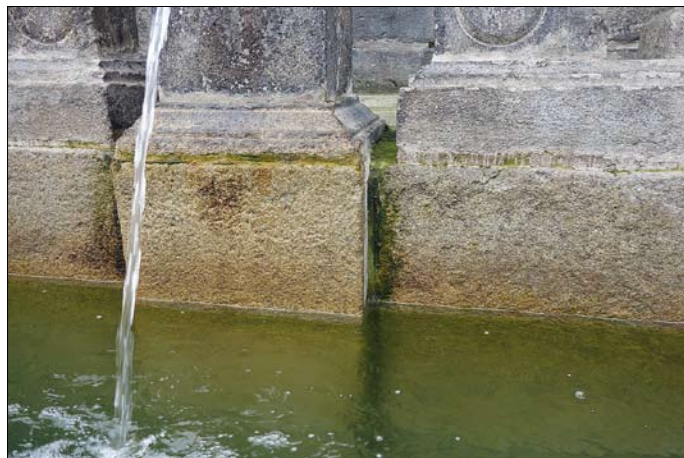
*Obr. 28: Napadení povrchu kamene zkrápěného vodou řasami. (Foto J. Olšan, 2016)*

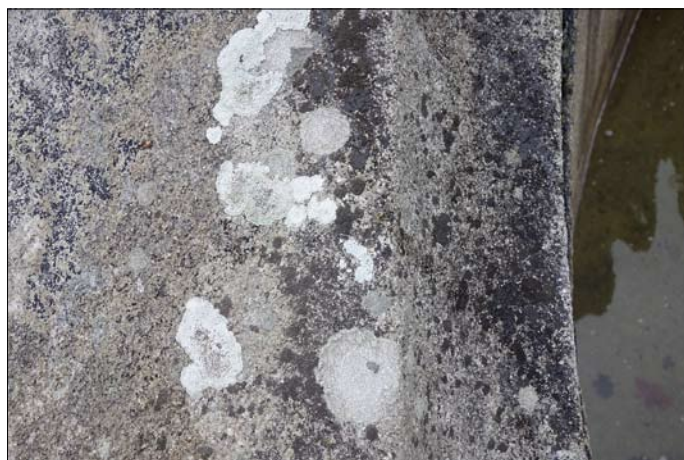
*Obr. 29: Lišejníky na povrchu kamenného obkladu stěn bazénu fontány. (Foto J. Olšan, 2016)*

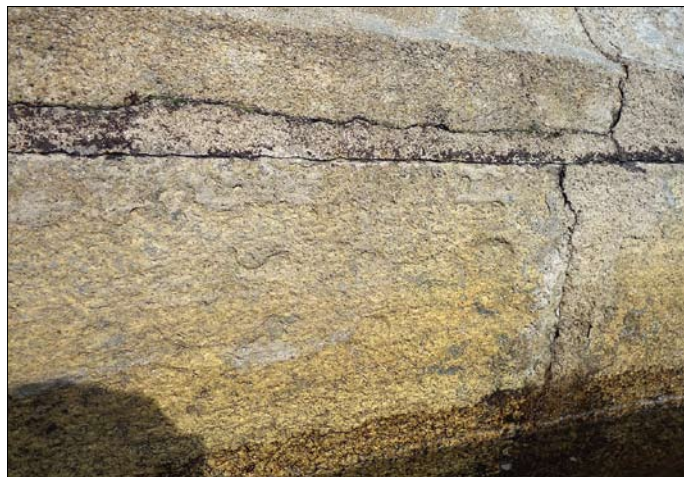
*Obr. 32: Stěna bazénu fontány obložená kamennými deskami, povrchová část spár mezi deskami vyplněná materiálem na bázi umělého kamene je rozpraskaná olivem teplotních dilatací konstrukce zdiva. (Foto J. Olšan, 2016)*

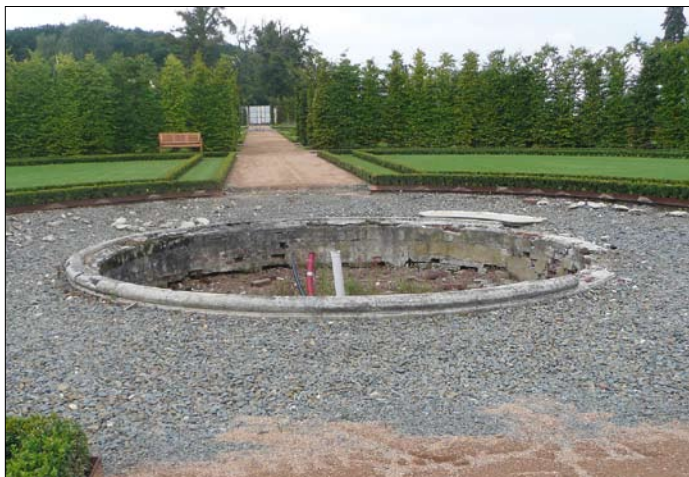
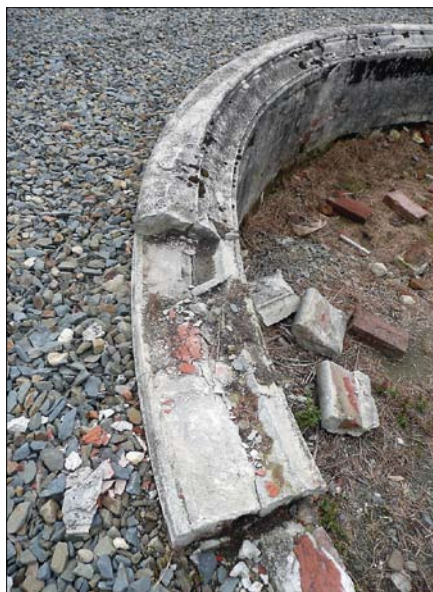
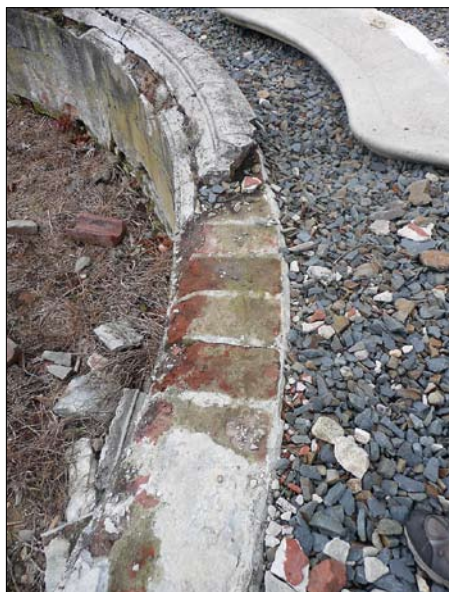
Obr. 34: Štáblovice u Opavy – detail rozpadu konstrukce profilované koruny z umělého kamene a detail cihelného zdiva stěny bazénu fontány, poškozeného vlhkostí a krystalizací solí z cementového potěru. (Foto E. Olšanová, 2014)

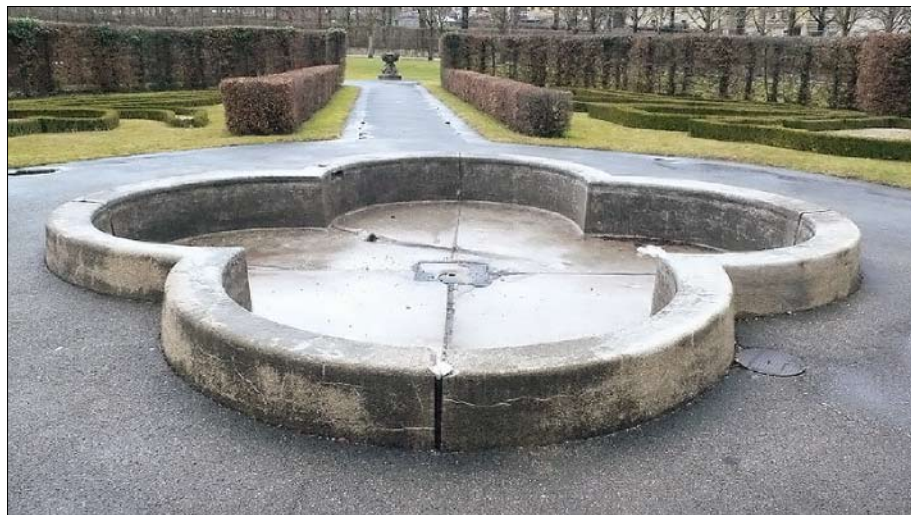
Obr. 35: Ludwigsburg, Německo – fontána v zámecké zahradě, degradovaná železobetonová konstrukce z roku 1954, stav před rekonstrukcí. ([www.nuethen.de](http://www.nuethen.de))

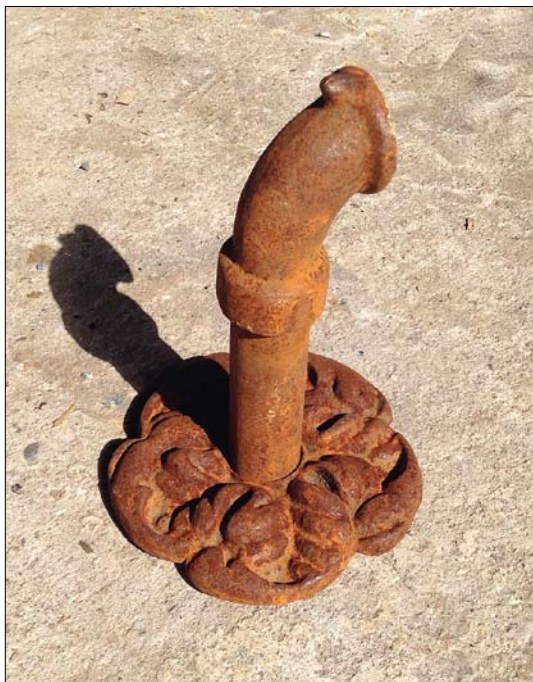
Obr. 36: Litinový chrlič degradovaný rží. (Foto E. Olšanová, 2014)

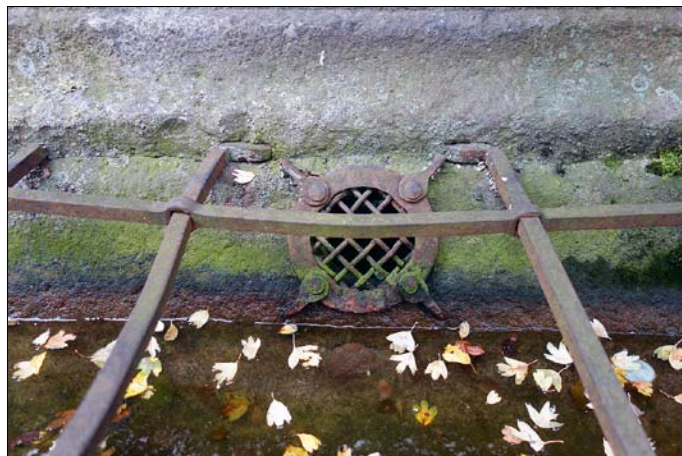
*Obr. 37: Povrch železných dílů dlouhodobě neprovozované kašny degradovaný atmosférickou korozí. (Foto J. Olšan, 2016)*

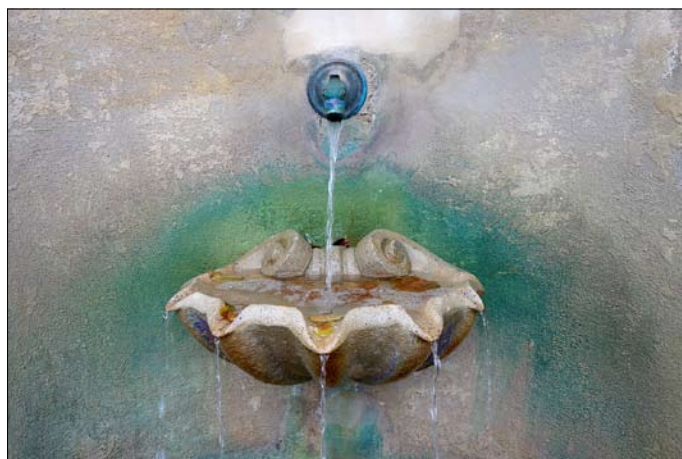
*Obr. 38: Poškození omítky kašny depozity měděnky. (Foto J. Olšan, 2016)*

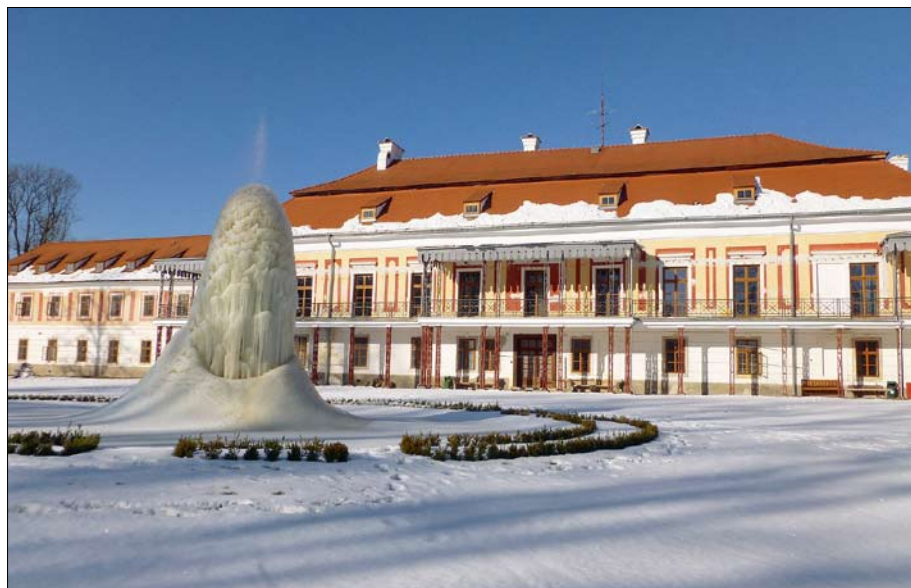
Obr. 39: Červený Dvůr u Českého Krumlova – příkladem celoročního provozu vodního prvku je fontána na zahradním parteru před zámkem. Celoroční provoz umožňuje napojení fontány do průtočné vodní soustavy krajinářského parku, která využívá užitkovou vodu odebíranou z povrchového vodního zdroje. (Foto E. Olšanová, 2014)

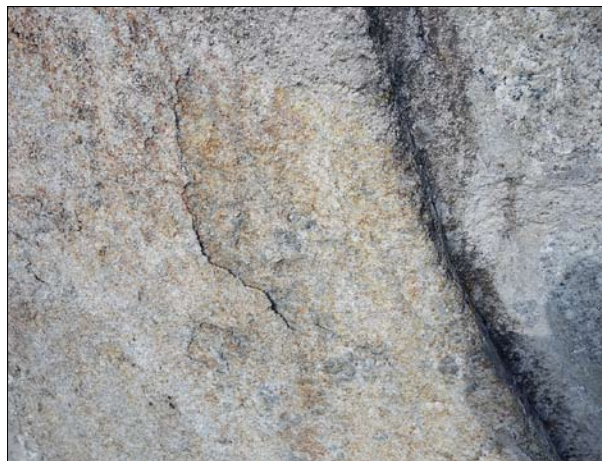
*Obr. 40: Detail degradovaného povrchu obkladové desky stěny fontány z krystalického vápence. Konstrukce vodních proků z přírodního kamene, jejichž povrch je degradován, není možné omývat tlakovou vodou. (foto J. Olšan, 2016)*

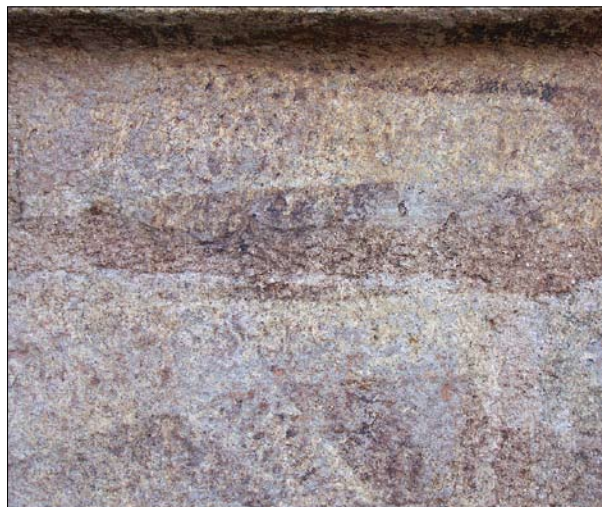
*Obr. 41: Povrch kamenného obkladu stěny vodního proku po nevhodně provedeném mytí tlakovou vodou. Nerovnoměrná barevnost povrchu svědčí o tom, že při mytí se nacházela tryska vysokotlakého čističe příliš blízko omývané stěně. Výsledkem neodborného postupu obsluhy čističe je jednak nestejnoměrně umytý povrch konstrukce vodního proku, ale pravděpodobně také degradace jejího povrchu příliš vysokým tlakem dopadající vody. (Foto J. Olšan, 2016)*

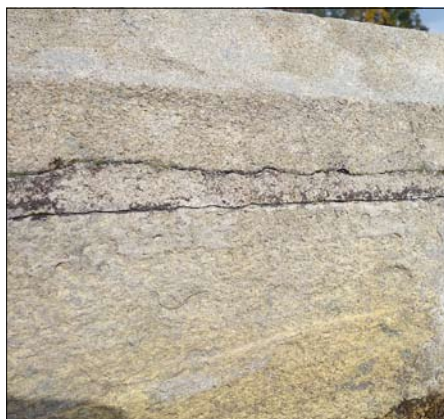
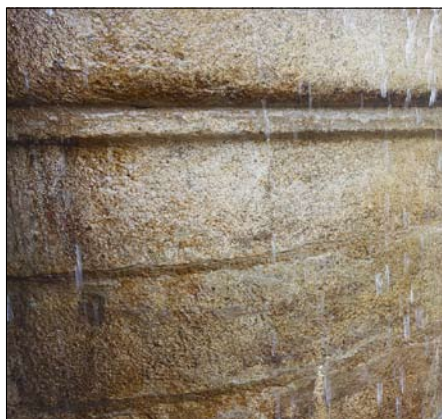
*Obr. 42: Patina – povrch s viditelnými stopami působení času dosvědčuje autenticitu památky a umocňuje její estetické působení na vnímatele. (foto J. Olšan, 2016)*

Pracovníci, kteří používají vysokotlaký čistič k omývání povrchu historických kamenných konstrukcí, proto musí být dobře poučeni a měli by mít cit pro práci v historickém prostředí. Měli by přijmout za svou zásadu, že cílem omývání kamenné kašny je citlivé odstranění nečistot bez poškození patiny povrchu, nikoliv očištění až na „zdravý kámen“.

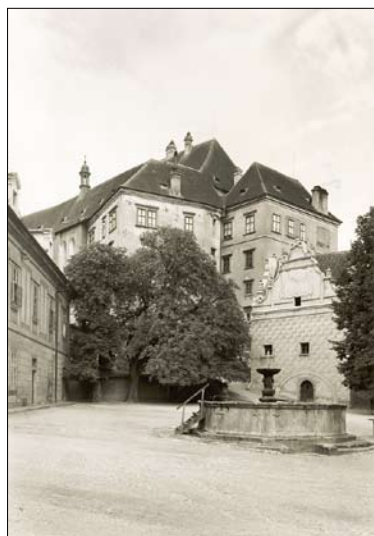
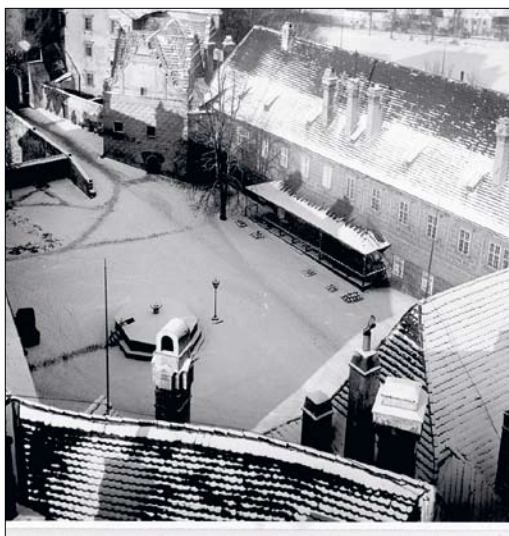
Obr. 43: Český Krumlov, kašna na 2. nádvoří zámku – historické fotografie z období 30. let minulého století dokládají celoroční provoz kašny, jež sloužila jako zdroj vody pro zaměstnance schwarzenberské správy a nájemníky zde situovaných bytů. Zámecký vodovod s kašnami na jednotlivých nádvořích byl v té době provozován jako průtočná soustava. (Zdroj fotografií: Státní oblastní archiv Třeboň, oddělení Český Krumlov, Velkostatek Český Krumlov, sbírka fotografií)

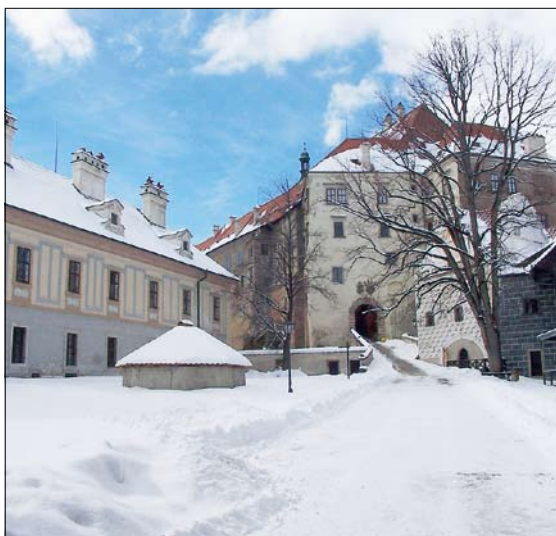
*Obr. 44: Český Krumlov, kašna na 2. nádvoří zámku – soudobý stav během zimního období, kdy je kašna odstavena z provozu a chráněna zastřešením smontovaným z dřevěných dílců. V období po 2. světové válce byly v areálu 2. nádvoří postupně zrušeny všechny návštěvnické expozice a servisní prostory. Kašna na nádvoří přestala plnit původní funkci zdroje pitné vody. V devadesátých letech 20. století byla kašna odstavena ze systému Zámeckého vodovodu a napojena na veřejný vodovod. Od té doby slouží jako estetický objekt v prostoru nádvoří. (Foto P. Slavko, 2003)*

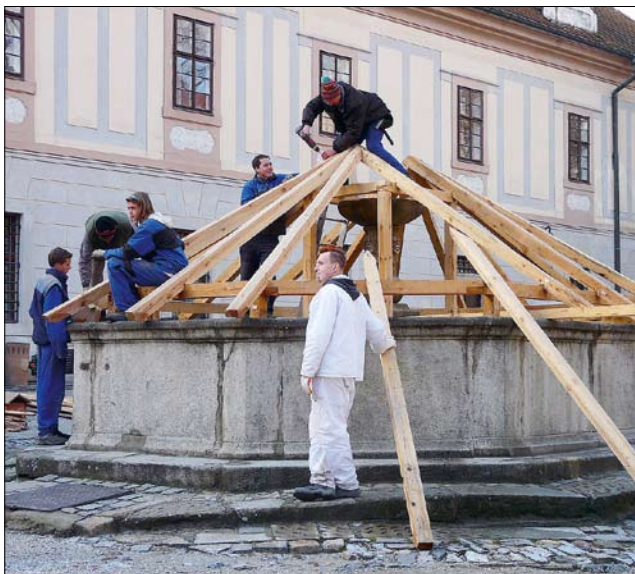
*Obr. 45: Český Krumlov, kašna na 2. nádvoří zámku – montáž zimního zastřešení fontány. Nosná tesařská konstrukce z trámů je po montáži zakryta dílci střechy z prken. Návrh technického řešení zimní ochrany kašny vychází z historických fotografií a využívá dobové řemeslné postupy. Historizující pojetí konstrukce je zvoleno záměrně s cílem zachování co nejvyšší míry vizuální integrity historického prostoru 2. zámeckého nádvoří. (Foto P. Slavko, 2014)*

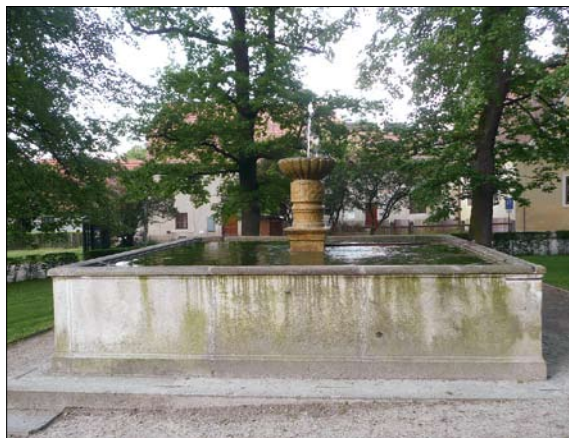
*Obr. 46: Český Krumlov, kašna v parcíku na 1. nádvoří zámku – fotografie ukazují znečištění vody růstem řas a opadem listů ze stromů rostoucích v okolí kašny. (Foto J. Olšan, 2016)*

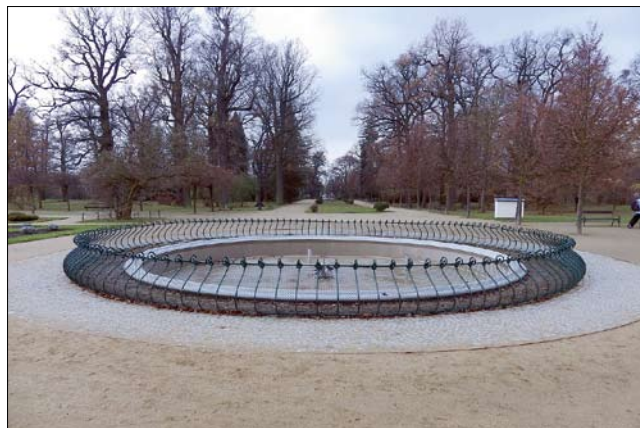
*Obr. 47: Přerov, park Michalov – rekonstruovaná fontána s dekorativním ochranným oplocením. (Foto K. Křesadlová, 2014)*

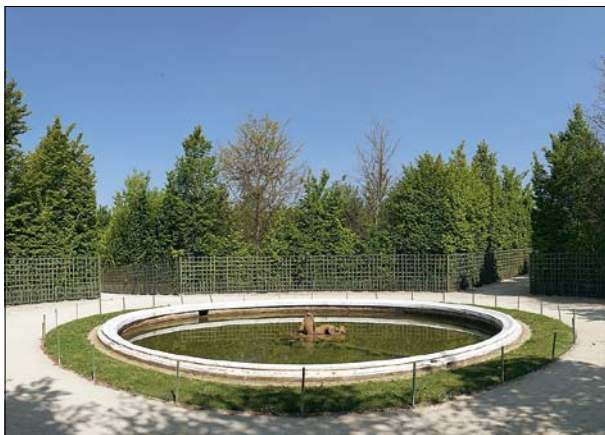
*Obr. 48: Versailles, Francie – fontána ve středu Dauphino-  
nova bosketu i další fontány  
v této zahradě jsou vybaveny  
novodobým ochranným  
oplocením jednoduchého  
technicistního řešení.  
([www.visites-guidees.net](http://www.visites-guidees.net))*

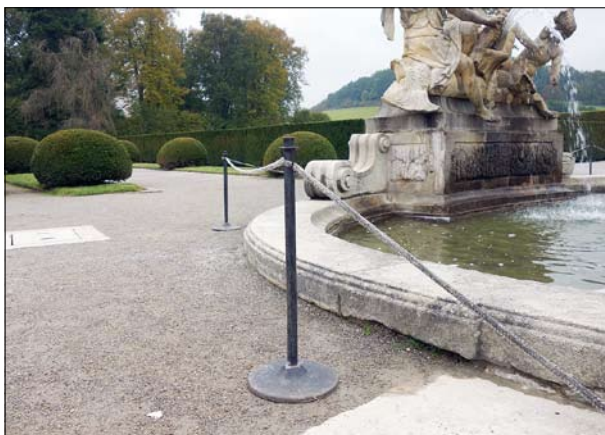
*br. 49: Český Krumlov – detail  
mobilního ochranného  
oplocení Kaskádové fontány  
v zámecké zahradě, poří-  
zeného po obnově fontány  
v roce 1998.  
(Foto J. Olšan, 2016)*

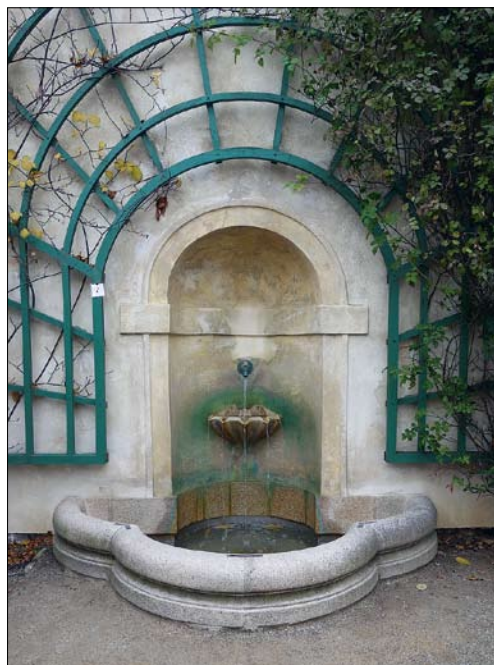
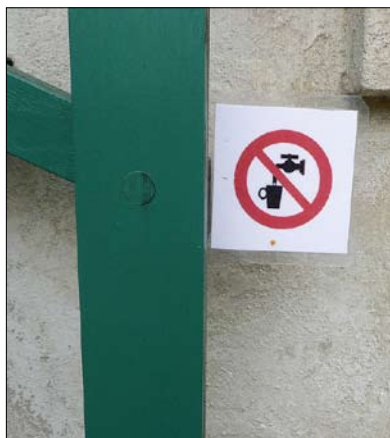
*Obr. 50: Český Krumlov, Zahrada Na baště na 5. zámeckém nádvoří – kašna s uzavřeným oběhem vody, voda o systému kašny je chemicky ošetřena. Návštěvníci jsou informováni piktogramem, že voda není pitná. (Foto J. Olšan, 2016)*

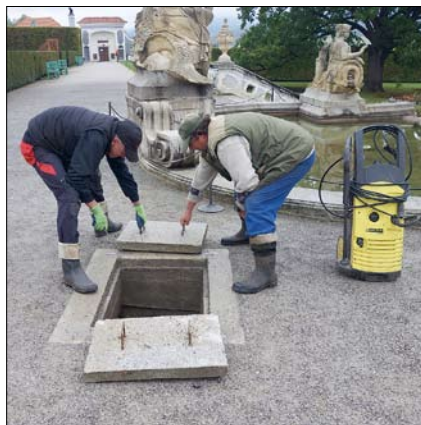
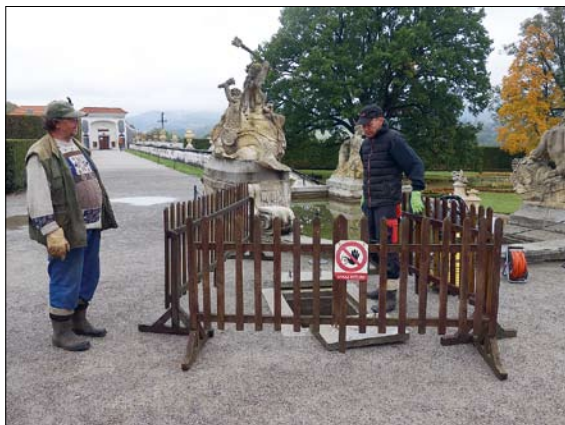
*Obr. 53: Český Krumlov, Kaskádová fontána v zámecké zahradě – dvoudílný kamenný poklop kryje vstup do 2,5 m hluboké podzemní šachty, v níž je umístěno technologické zařízení fontány, jež je provozována s uzavřeným oběhem vody. Během vstupu pracovníků do šachty je rozmístěno mobilní ohrazení, jež zamezuje přístupu nepovolaných osob k otevřenému vstupu do šachty, ohrazení je doplněno informační výstražnou tabulkou. (Foto J. Olšan, 2016)*

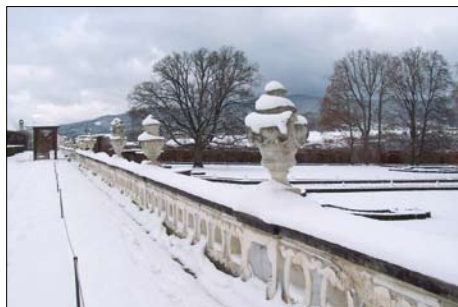
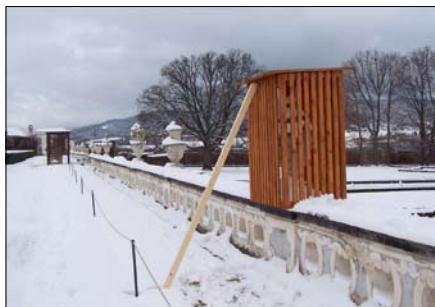
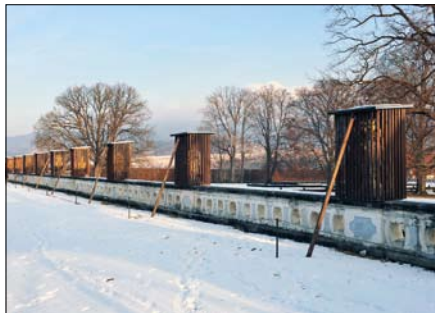
Obr. 54: Český Krumlov – zkouška prototypu zimního krytu kamenných dekorativních váz na balustrádě u Kaskádové fontány, zimní aspekt balustrády po osazení celého souboru ochranných krytů. (Foto P. Slavko, 2005, 2011)

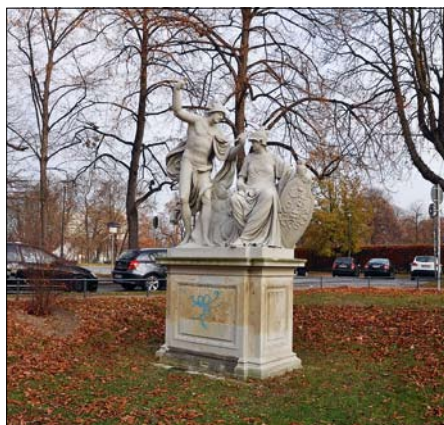
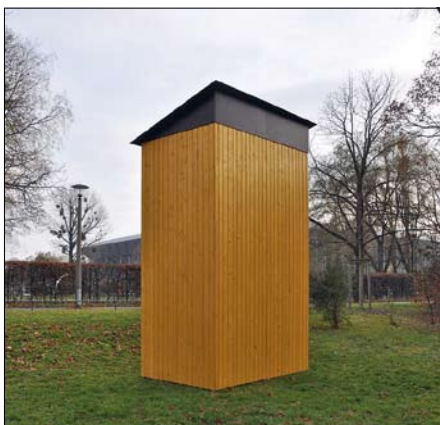
Obr. 56: Drážďany, Německo, Blüherův park, sousoší Merkura a Mineroy – systém zimní ochrany, stav před montáží a po montáži zimního krytu. (<http://mapio.net>)

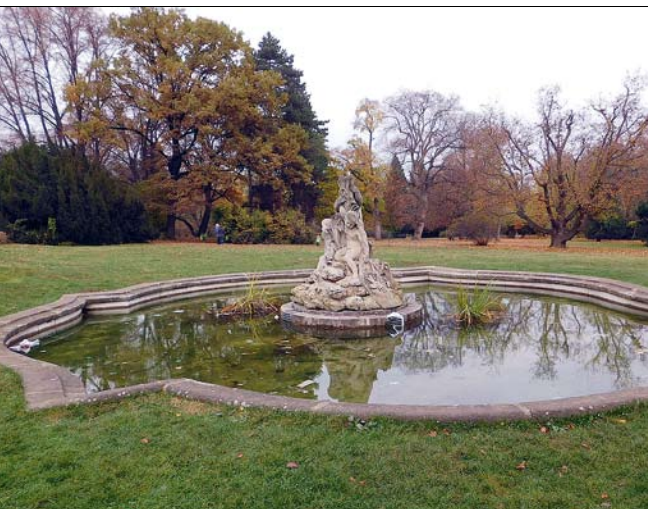
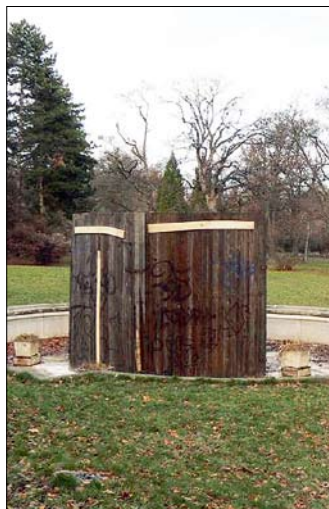
Obr. 57: Brno, park Lužánky – systém zimní ochrany fontány se sousoším, stav před montáží a po montáži ochranné konstrukce. (Foto L. Křesadlová, 2016)

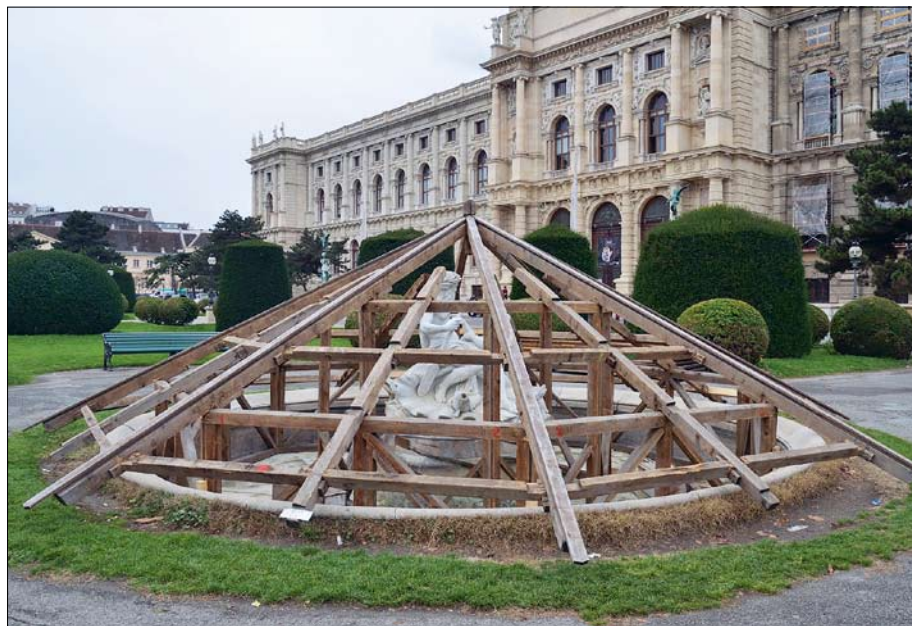
Obr. 58: Vídeň, Rakousko, Náměstí Marie – fontána s Najádami a Tritóny, stav během montáže ochranné konstrukce ze dřeva. ([https://commons.wikimedia.org/wiki/File:Tritonen-\\_und\\_Najadenbrunnen,\\_frost\\_protection\\_02.jpg](https://commons.wikimedia.org/wiki/File:Tritonen-_und_Najadenbrunnen,_frost_protection_02.jpg))

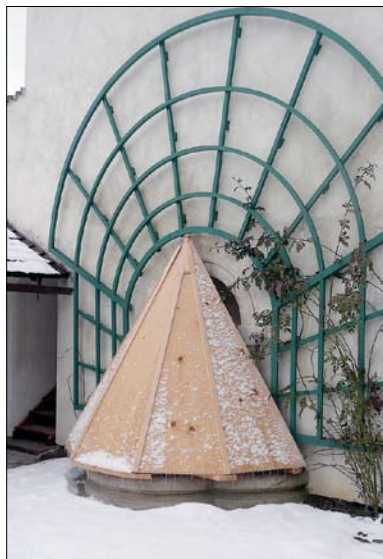
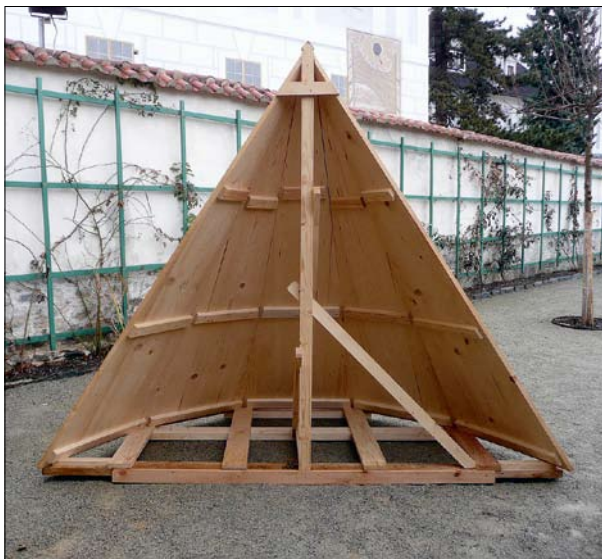
Obr. 59: Český Krumlov, Zahrada Na baště na 5. nádvoří zámku – kašna je v zimním období odstavena z provozu a chráněna dřevěným zimním krytem. (Foto J. Olšan, 2013)

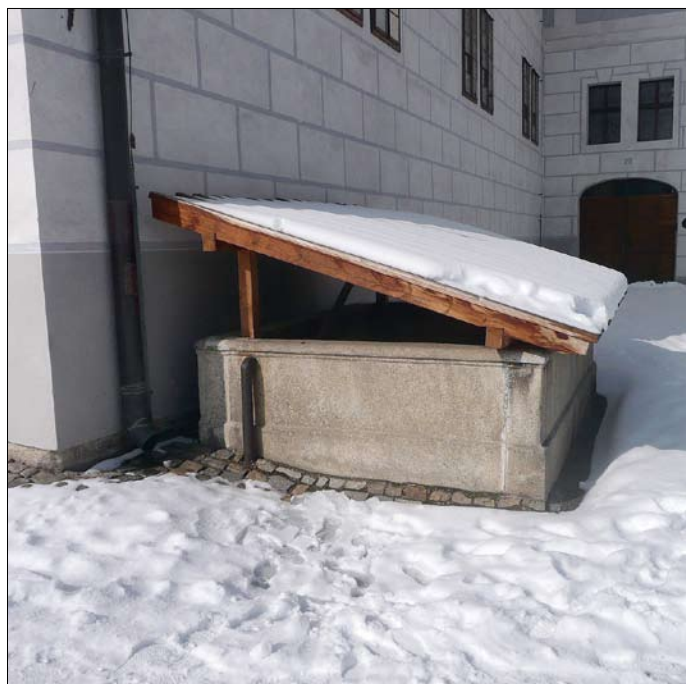
Obr. 60: Český Krumlov, 5. nádvoří zámku – kašna není v zimním období provozována a je chráněna krytem v podobě dřevěné pultové střechy. (Foto J. Olšan, 2013)

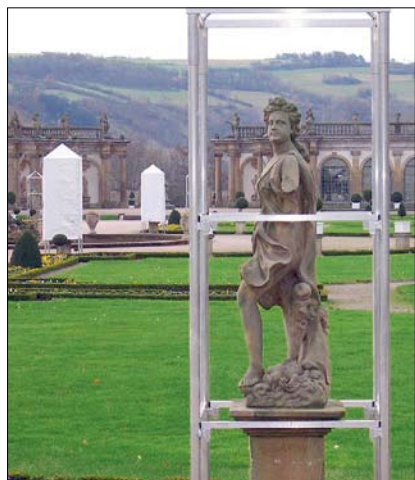
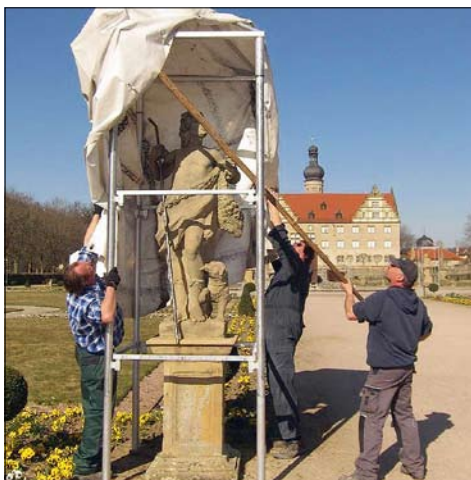
Obr. 61: Weikersheim, Německo – příklad použití zimních krytů v podobě stanů pro ochranu soch v zámecké zahradě. (<http://www.schloss-weikersheim.de/wissenswert-amuesant/dossiers/einhausen-der-sandsteinfiguren/>)

Přístřešky v podobě stanů s nosnou konstrukcí a potahem z průsvitných textilií ze skleněných vláken nebo folií byly testovány v letech 1998–1999 v zahradách zámků Clemenswerth a Weikersheim (SRN) (Blum, 2002). Dobré výsledky vykazaly tkaniny ze skleněných vláken se zátěrem silikonu a THV. Uvedené typy „zimních stanů“ se v současnosti v SRN již běžně používají.

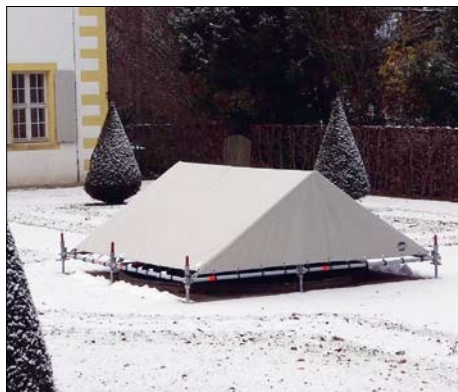
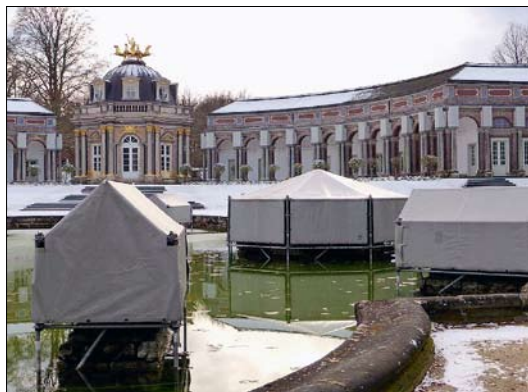
Obr. 62: Bayreuthu, Německo, zahrady Eremitage – kryt fontány v zahradě před letohrádkem Monplaisir a kryty nad sovkulturami ve Velkém bazénu před Novým zámkem. (<http://www.planen-hirz.de>)

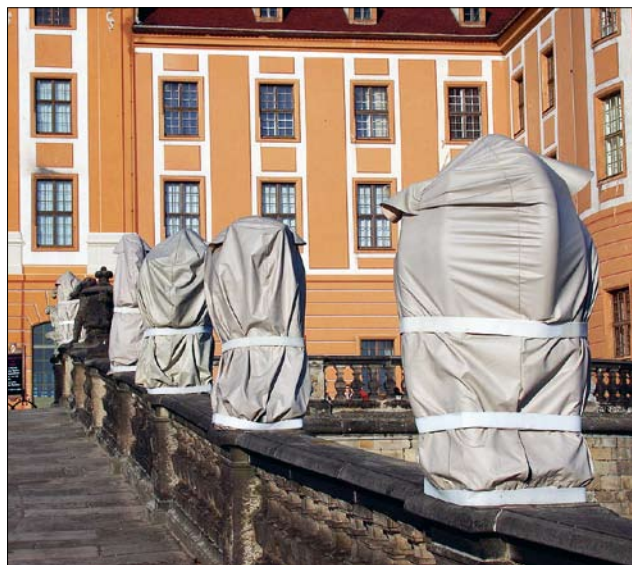
*Obr. 63: Zámek Moritzburg, Německo – příklad použití textilních krytů bez nosné konstrukce při zimní ochraně soch. (zdroj: Deutsche Bundesstiftung Umwelt)*

mírou uzavřenosti systému a různými používanými materiály. Tyto systémy zimní ochrany byly vyvíjeny na několika výzkumných pracovištích ve Spolkové republice Německo, ve Francii, ve Velké Británii a v dalších evropských zemích. V roce 1999 byla v Ústavu pro textilní a oděvní techniky Technické univerzity v Drážďanech (SRN) vyvinuta membrána z polyesterové tkaniny se zátěrem teflonu. Membrána byla testována při použití ve speciálním systému zimní ochrany soch. Na chráněný objekt jsou připevněny lepicí páskou trubice z pěnového polyetylénu, jež slouží jako distanční prvky. Poté je celý objekt zahalen potahem z membrány a nakonec je potah po obvodu přelepen lepicí páskou a připevněn k soklu sochy.

Tento systém ochrany je v současnosti používán ve významných památkách zahradního umění v Sasku (SRN), např. ve Velké zahradě v Drážďanech, v zahradách zámku Moritzburg a Großsedlitz. Rovněž byl testován v Rakousku v parku zámku Schönbrunn ve Vídni (Deutsche Bundesstiftung Umwelt Projekt, 2010).

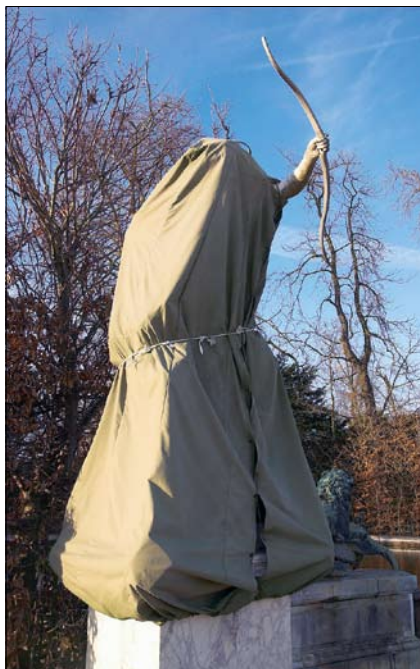
Obr. 64: Versailles, Francie – socha Diany chráněná textilním krytem. (Foto Wikimedia Commons, 2007)

V parcích u zámků Versailles (Francie) a Hampton Court (Velká Británie) bylo zkoušeno využití difuzní folie Tyvek® (Franzen, 2008). Svými mechanickými vlastnostmi se folie blíží papíru a ze zkušeností vyplývá, že není příliš vhodná jako nosná membrána ochranných krytů v exteriéru. Folie je paropropustná a současně vodotěsná.

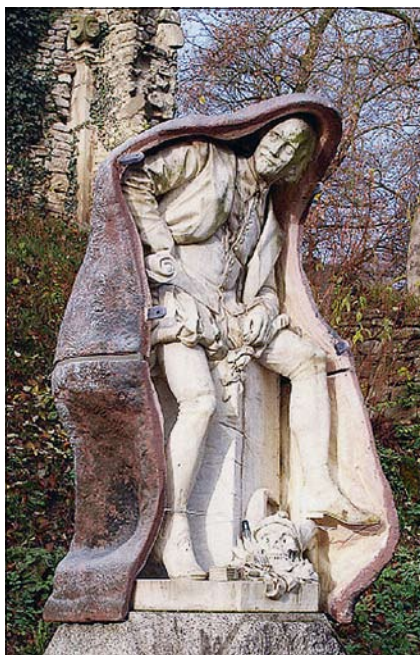
Obr. 65: Výmar, Německo – pomník Williama Shakespeara v parku na řece Ilm, ukázka použití systému zimní ochrany „Ciccum Leichtbau Gehause“, stav před osazením přední části krytu. (Foto web fy Ciccum, 2009)

V roce 2009 byl v SRN vyvinut a patentován lehký vícevrstvý kryt pro zimní ochranu soch – systém „Ciccum Leichtbau Gehause“ (Schmidt, 2009). Vnitřní vrstva krytu je z pěnového polyetylénu, vnější z plastu zesíleného tkaninou a opatřeném ochranným povlakem proti UV záření. Jednotlivé díly krytu jsou spojovány kolíky nebo šrouby. Konstrukce má zajištěné provětrávání. Dlouhodobější zkušenosti a nezávislé posouzení zatím nejsou k dispozici. Systém „Ciccum Leichtbau Gehause“ je vhodný jen pro objekty (sochy) kompaktních tvarů, bez filigránských sochařských detailů (Deutsche Bundesstiftung Umwelt Projekt, 2010).

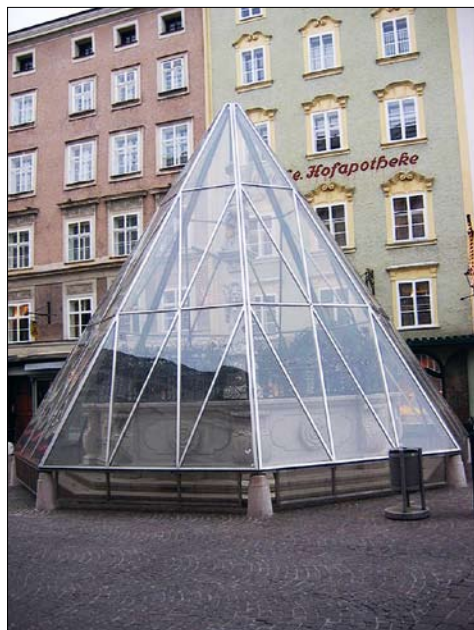
*Obr. 66: Salzburg, Rakousko – kašna svatého Floriana na náměstí Alte Markt pod ochrannou konstrukcí z plexiskla. ([www.bda.at/text/136/908/10076/Florianibrunnen-am-Alten-Markt-in-Salzburg-restauriert](http://www.bda.at/text/136/908/10076/Florianibrunnen-am-Alten-Markt-in-Salzburg-restauriert))*

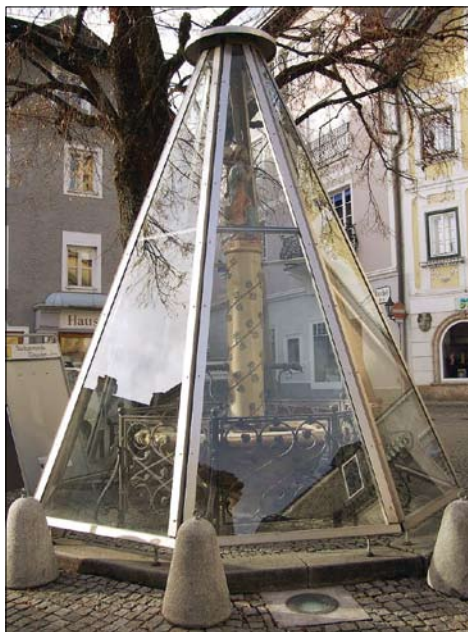
Obr. 67: Gmunden, Rakousko – kašna na náměstí Rinnholplatz s ochranným zimním krytem z plexiskla. ([www.gmundner-museum-rein.at/brunnen-in-gmunden.html](http://www.gmundner-museum-rein.at/brunnen-in-gmunden.html))

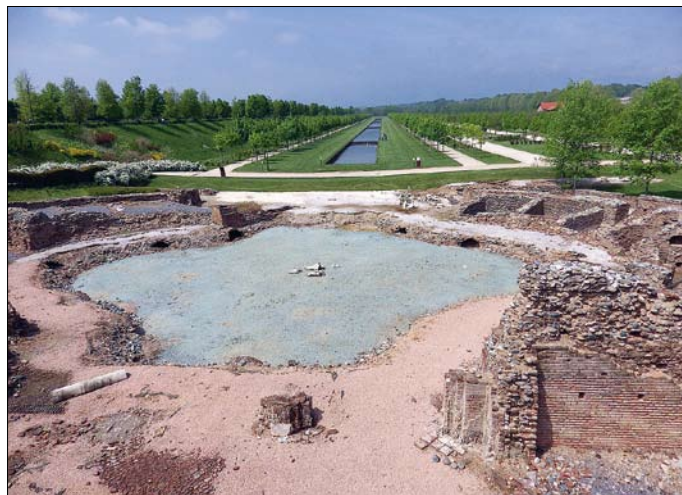
*Obr. 68: Reggia di Venaria Reale, Itálie – dočasným nahrazením vodní hladiny vrstvou rozdrčeného skla, po dobu obnovy zaniklého vodního prvku, se vrací do kompozice zahrady výrazně světlý prvek. (Foto L. Křesadlová, 2015)*

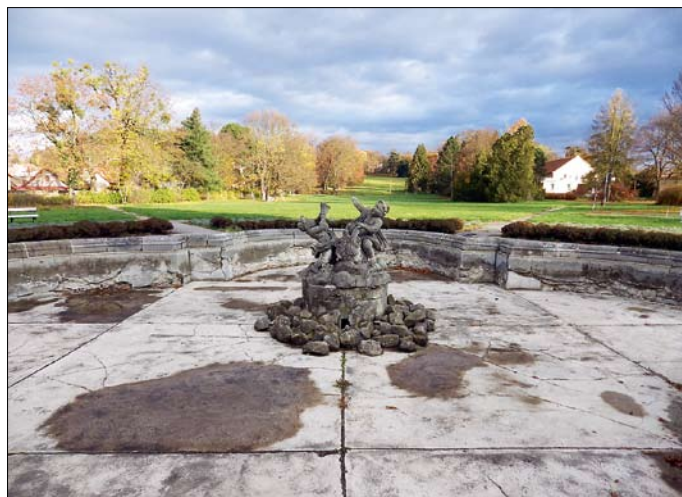
*Obr. 69: Napajedla – velká fontána před průčelím zámku je trvale bez vody a chátrá. Její vzhled degraduje kvalitu této nejprezentativnější části zámeckého areálu. (Foto V. Procházková, 2015)*
