NÁRODNÍ PAMÁTKOVÝ ÚSTAV

# **FORMÁLNÍ VODNÍ PRVKY V PAMÁTKÁCH ZAHRADNÍHO UMĚNÍ**

PRAHA 2016

Odborná metodika Národního památkového ústavu, Metodického centra zahradní kultury v Kroměříži

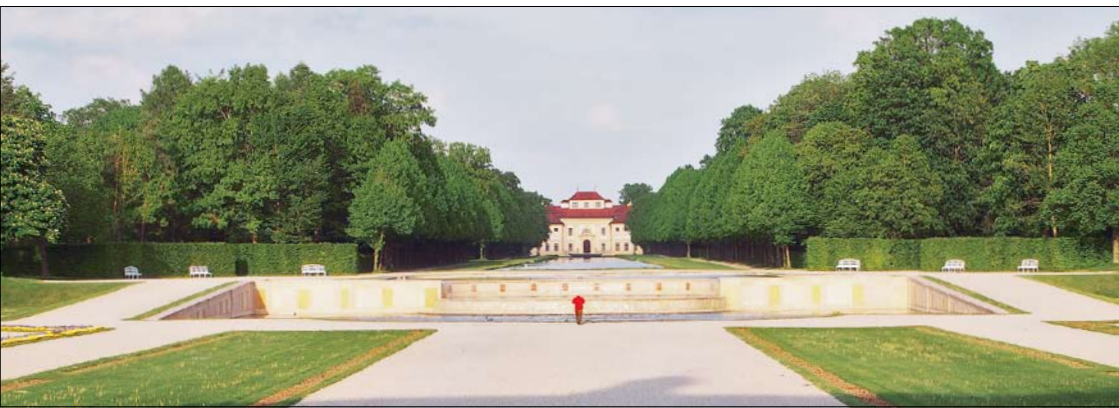
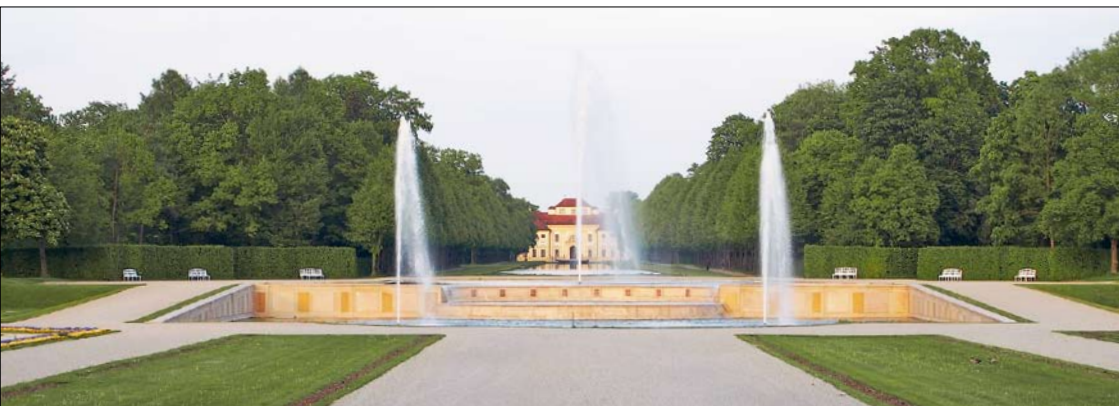
*Obr. 70: Schleissheim, Německo – příklad změny působení kompozice zahrady v případě vypnutí a zapnutí vodotrysků. (Foto L. Křesadlová, 2016)*

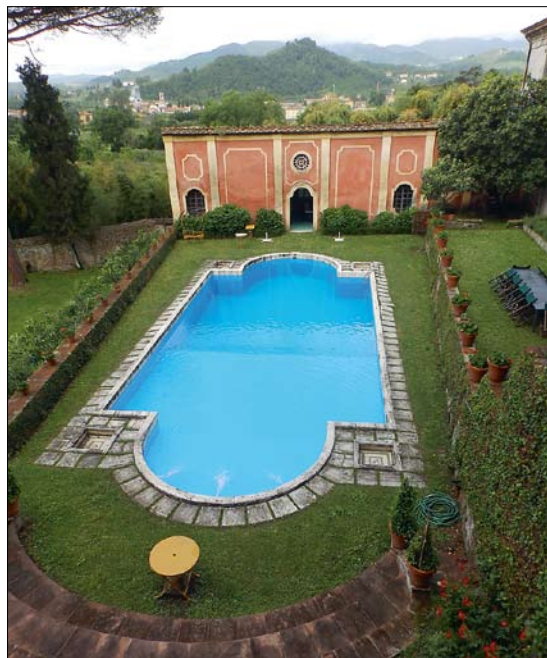
*Obr. 71: Villa Oliva, Itálie – přebudování „ozdobného“ bazénu v barokní italské zahradě v koupací bazén by nezpůsobilo, z pohledu kompozice, problém, kdyby nebylo použito modrého nátěru uvnitřních stěn nádrže. (Foto L. Křesadlova, 2016)*

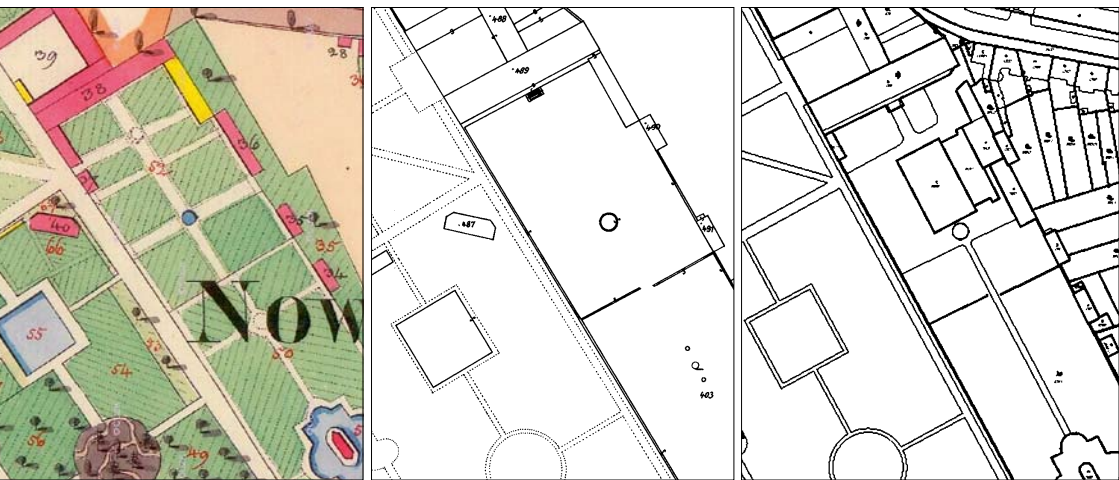
Obr. 72: Kroměříž, Květná zahrada – zaniklá fontána v dnešním zahradnictví na stabilním katastru 1830 (<http://archionimapy.cuzk.cz>), na snímku pozemkové mapy (Ústav geodézie a kartografie v Brně, středisko geodézie v Kroměříži, 1967) i na aktuální katastrální mapě (<http://nahlízednidokn.cuzk.cz>)

Prostorová identifikace existujících vodních prvků nad úrovní povrchu terénu je bezproblémová, protože je prvek zanesen do současných map a plánů, nebo jeho polohu můžeme snadno geodeticky zaměřit. Zaniklé objekty bývají zaznamenány na starších plánech. Je-li to možné, pak provedeme georeferencování těchto plánů a při úspěšném provedení získáme (relativně) přesnou polohu. V případě, že polohu známe jen přibližně, musíme využít k prostorové identifikaci archeologické metody. V ideálním případě mohou být i zaniklé objekty označeny v současných katastrálních mapách. V prostoru původní bažantnice v kroměřížské Květné zahradě byla zřízena kamenná fontána. Tato fontána byla zaznačena v mapě stabilního katastru z roku 1830 a také na katastrální mapě z roku 1967. Na katastrální mapě zůstala vyznačena i po té, co byla zrušena a zasypaná v souvislosti s budováním zahradnického zázemí do této části zahrady na přelomu 60. a 70. let 20. století. K dalším významným změnám této plochy došlo v rámci projektu Národní centrum zahradní kultury, kdy byl prostor funkčně přeřesen. Na základě nového zaměření byla následně aktualizována i katastrální mapa. Fontána, i když nebyla obnovena a na povrchu se nijak neprojevuje, zůstává zaznačena v mapě i nadále.

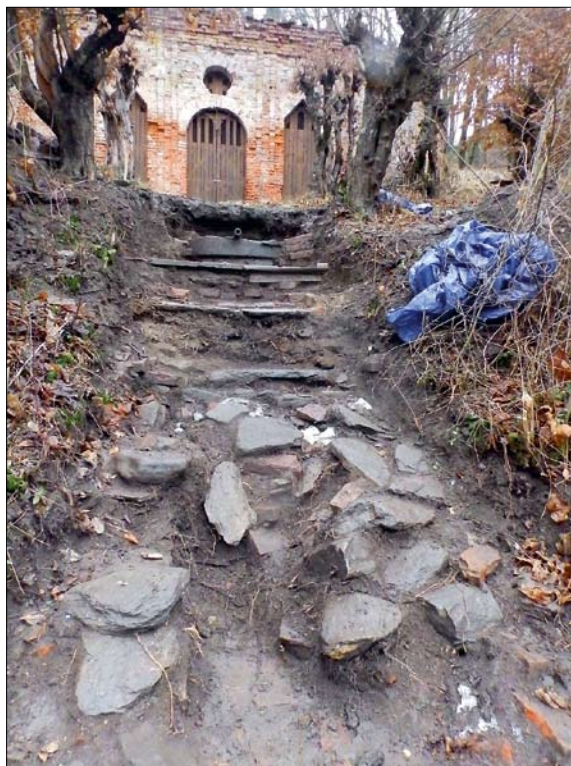
*Obr. 73: Pernštejn – odkrý-  
vání zaniklé kaskády  
v rámci archeologického  
výzkumu Archaia  
Brno, o. p. s.  
(Foto J. Janál, 2016)*

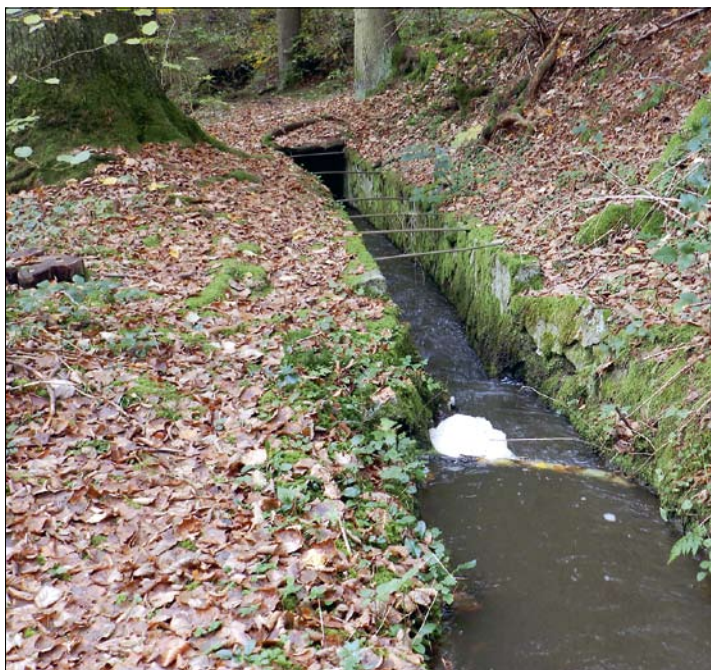
*Obr. 75: Nové Hradky  
– vodní náhon  
k vodopádu v parku  
Terčino údolí, jenž  
je z části otevřený,  
zčásti krytý. (Foto  
J. Janál, 2014)*

Jestliže jsou dnes tyto objekty nefunkční, projevují se jako konkávní linie s malým spádem vymezené náspem po obou stranách v rovinatém terénu nebo s náspem po jedné straně ve svahu. Ke kašnám a bazénům vede voda zpravidla pod zemí kanály a kanály bývá i odvedena dále. V případě, že bylo potřeba přivést tlakovou vodu, používalo se dřevěné potrubí, olověné potrubí a později litinové potrubí.

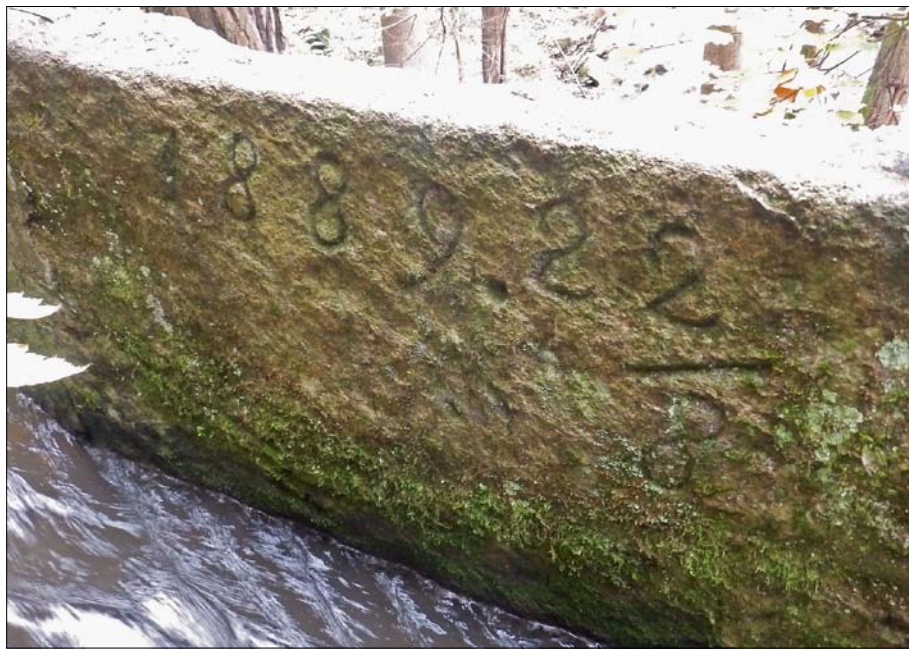
Obr. 76: Nové Hradky – letopočet ve stěně vodního náhonu u vodopádu v parku Terčino údolí. (Foto J. Janáří, 2014)

Při povrchovém průzkumu na ploše památek zahradního umění mohou být zjištěny útvary, které jsou pozůstatky formálních vodních prvků. Jedná se především o konkávní útvary různého půdorysu (čtverec, obdélník, kvadrilob, kruh, ovál, mezikruží). Na horním okraji může být zřetelný lem z kamene. Stěny těchto útvarů jsou šikmé nebo kolmé, často již zahliněné a zpravidla zde roste i náletová zeleň, která narušuje kamenné konstrukce. V případě, že objekt není z významné části zazemněn, lze určit místa přítoků vody, odtoku a různé konstrukce (schodiště, přístaviště, výpustní objekty). Zaniklé umělé kaskády se v terénu projevují jako konkávní liniové útvary ve strmém svahu, které jsou příčně děleny hranami jednotlivých stupňů. K vodopádům a umělým kaskádám vedou zpravidla vodní náhony, které mohou být otevřené nebo překryté kamennými deskami. Ve zděných konstrukcích nebo ve skále může být letopočet či nápis, který datuje buď výstavbu objektu, nebo jeho opravu.

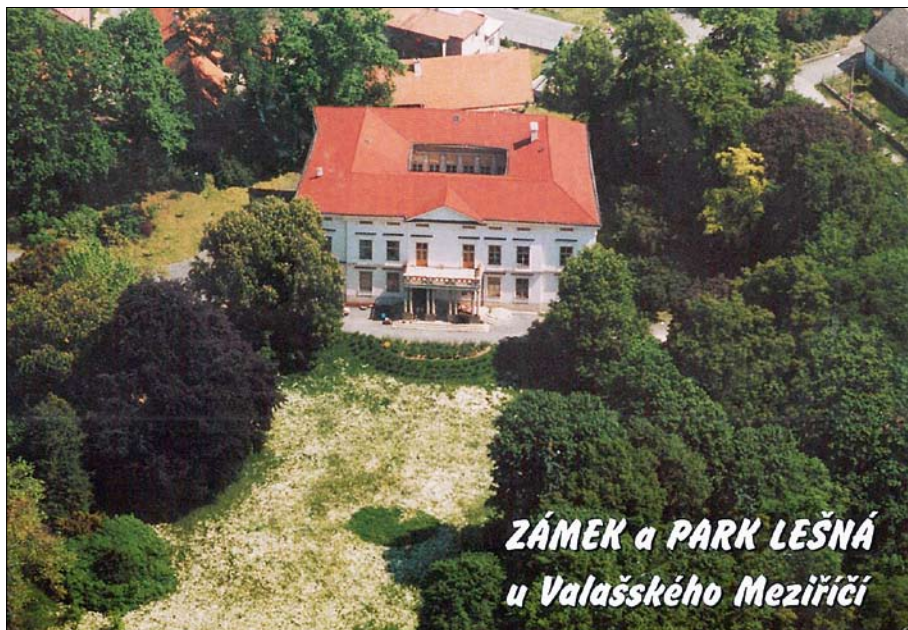
*Obr. 77: Lešná u Valašského Meziříčí – na letecké fotografii lze v travnaté ploše před zámkem nalézt zřetelný vegetační příznak v místě zaniklého okrouhlého bazénu. (Foto DAN AIR picture, s. r. o. Brno, pohlednice, Okresní vlastivědné muzeum Vsetín 2000)*

Zaniklé vodní prvky mohou být zjištěny metodami letecké archeologie. Principy letecké archeologie jsou blíže popsány v publikaci „Nedestruktivní archeologie“ (Gojda 2004). O aplikaci letecké archeologie v prostředí památek zahradní kultury pak lze odkázat na publikaci „Archeologický průzkum památek zahradního umění“ (Gojda 2015). V prostředí památek zahradního umění to bude především využití porostových příznaků, kdy se zanesené zahloubené části zaniklých formálních vodních prvků budou projevoval jako plochy tmavší vzrostlejší vegetace. V úvahu přichází též využití srážkových a teplotních indikátorů.

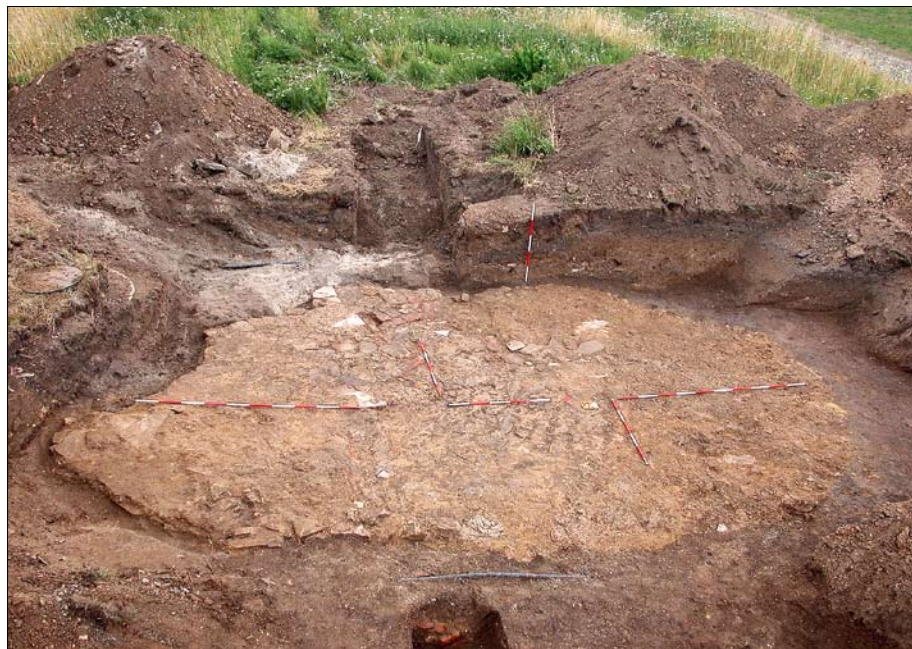
Obr. 78: Kroměříž, Květná zahrada – základ Neptunovy fontány k Holandské zahradě byl v levé části poškozen recentním výkopem. (Foto J. Janál, 2012)

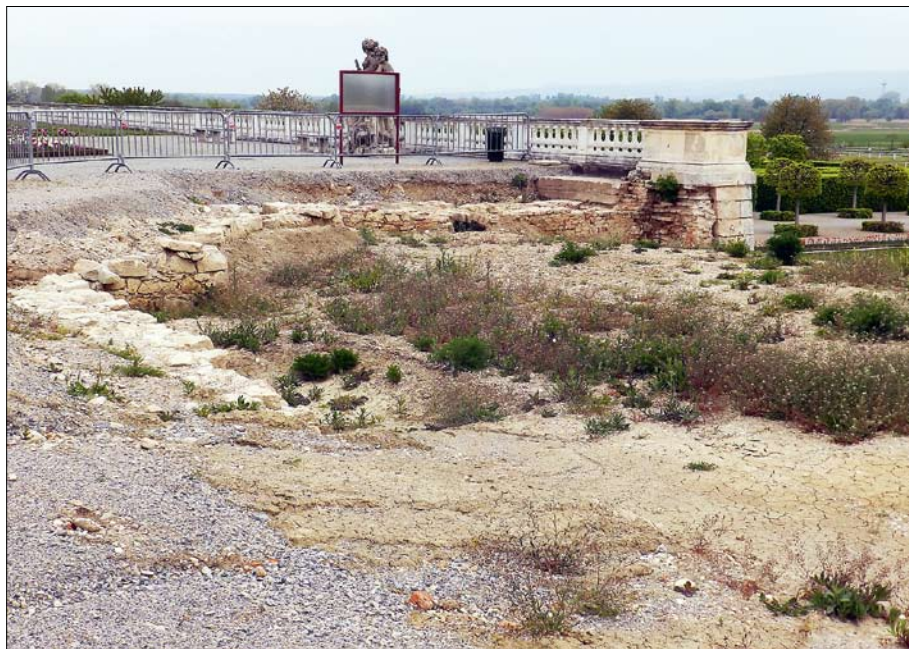
*Obr. 79: Schosshof, Rakousko – velká kaskáda, odkrýtá archeologickým výzkumem před památkovou obnovou, je součástí prohlídkové trasy zámecké zahrady. O postupu obnovy informuje několik tabulí v její bezprostřední blízkosti. (Foto J. Janál, 2016)*

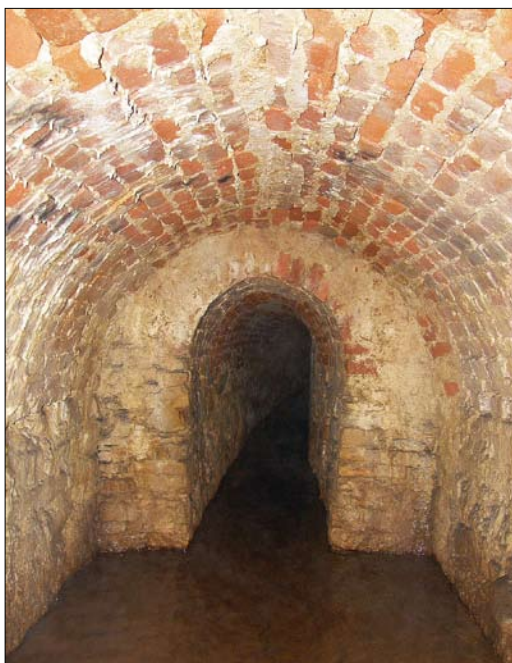
Obr. 84: Interiér tzv. Sobělického vodovodu. (Foto J. Janál, 2013)

byl vyčištěn od vegetace a při ústí původní štolý byl vybudován nový objekt, umožňující regulaci odtoku. Průzkumy bylo zjištěno, že původní zděná štola z 19. století o délce 856 m je i přes dlouhodobou absenci údržby v poměrně dobrém technickém stavu, umožňujícím její opětovné zprovoznění.

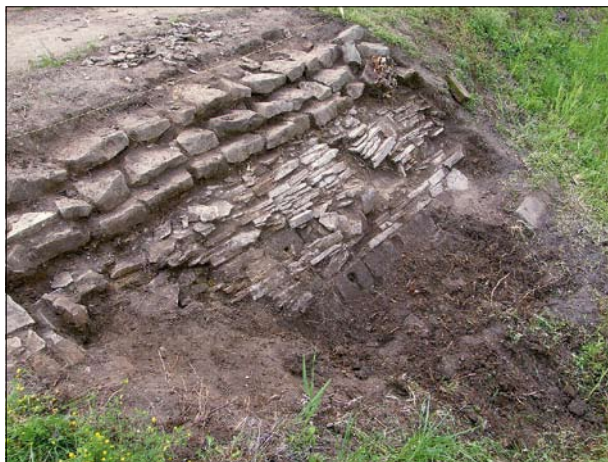
Obr. 86: Původní barokní konstrukce západního Pstružího rybníka odkrytá při archeologickém výzkumu. (Foto J. Janál, 2009)

U západního rybníka se podařilo prokázat pomocí archeologických sond poměrně rozsáhle dochované prvky konstrukce dna i břehů, včetně torz schodišť. Po celém obvodu zde byla dochována rovněž původní jílová hydroizolace.

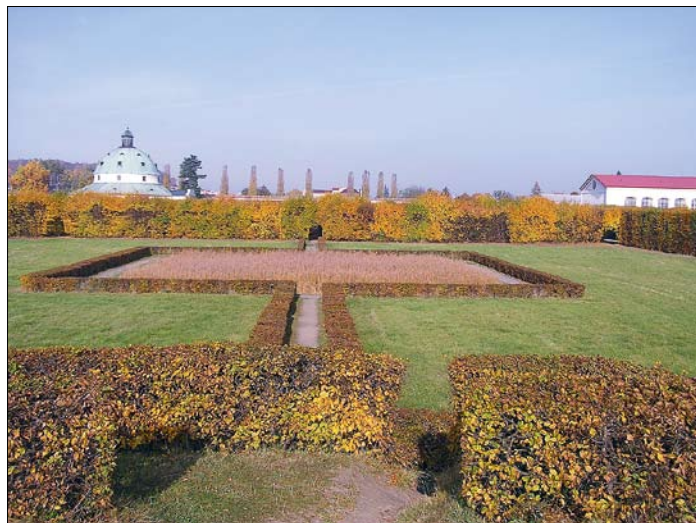
*Obr. 87: Stav východního Pstružského rybníku před obnovou. (Foto L. Křesadlová, 2005)*

U východního rybníku se dochovalo pouze minimum historických konstrukcí, neboť nádrž byla v minulosti výrazně stavebně upravena v souvislosti se změnou funkce, kdy se z ní stal vodní rezervoár pro blízké zahradnictví. Původně šikmé břehy nádrže byly odtěženy a nahrazeny svislou konstrukcí. Lomový kámen z konstrukce břehů a schodišťové stupně se zde nedochovaly. Kamenná balustráda se nedochovala ani u jednoho z bazénů.

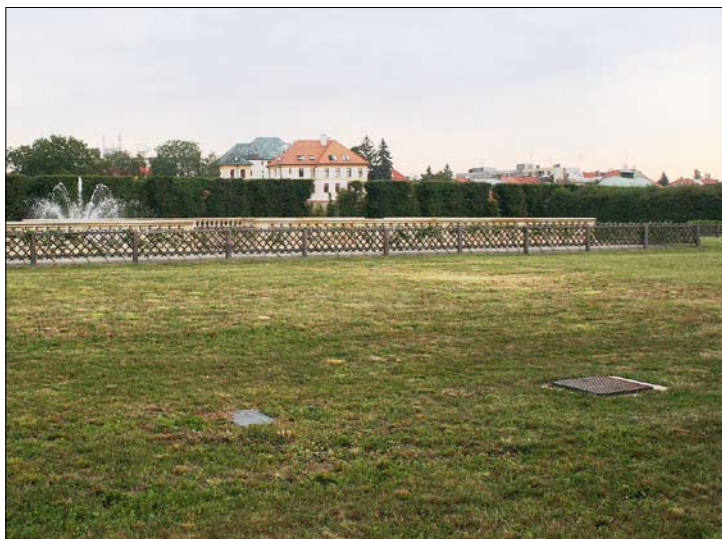
*Obr. 88: Vstup do strojovny a vyústění větrací šachty technologické části Pstružích rybníků. (Foto J. Obšiváč, 2016)*

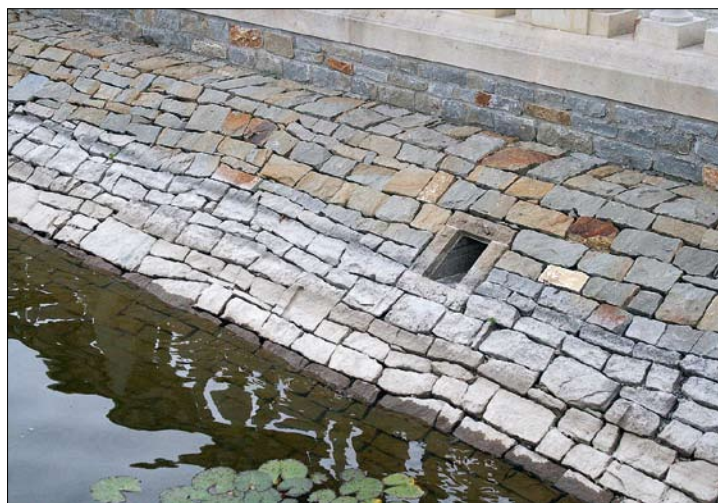
*Obr. 89: Skimmer skrytý v konstrukci břehu východního Pstružího rybníka. (Foto, J. Obšiváč, 2016)*

Technologické okruhy obou vodotrysků jsou zcela odděleny. Cirkulace vody je rovněž řešena formou uzavřených vodních okruhů, přičemž jednotlivé okruhy lze individuálně odstavit z provozu uzavřením sacích větví čerpadla. Čerpadla sají vodu z retenční nádrže a tlačí ji do trysek vodotrysku. Trysky nepřisávají vodu z hladiny, a proto pro jejich činnost není podstatné udržovat hladinu v konstantní výšce. Voda se z rybníka vrací zpět do retenční nádrže v zahradnictví. Voda je do celého systému nasávána primárně přes skimmer (hladinový sběrač), který je kvůli pohledovému uplatnění skryt do stěny nádrže. Skimmer stahuje z hladiny hrubé nečistoty, které jsou zachyceny sítím ve sběrači. Spodní sání je společné pro vodní prvek trysek a filtrační cirkulaci. Vratná větev je zaústěna tak, aby podporovala naplavování nečistot do hladinových sběračů.

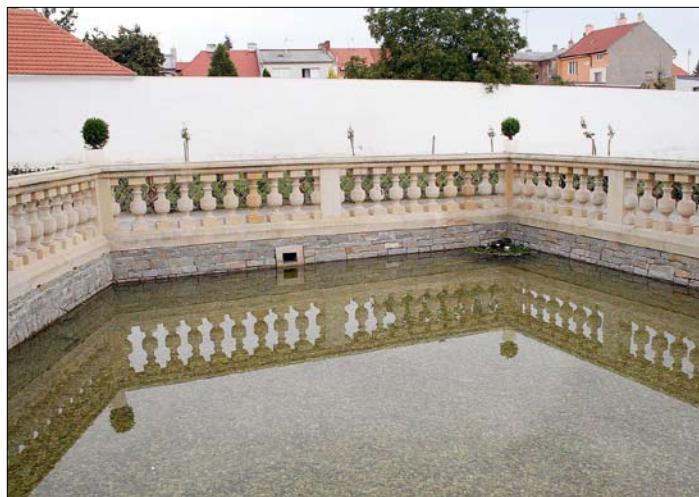
*Obr. 91: Hladina bazénu u Ptácnice s ústím skimmeru.  
(Foto J. Obšivač, 2016)*

U bazénu Ptácnice se dochoval starý přívod vody, ale vzhledem k jeho technickému stavu byl navržen přívod nový. Užitková voda je přiváděna z retenční nádrže, nacházející se u produkčního skleníku v zahradnictví. Opět se jedná o uzavřený vodní okruh, kdy je voda filtrována přes podzemní strojovnu, do níž je přiváděna trojicí skimmerů. Vratná (výtlčná) větev cirkulačního okruhu zajišťuje pomalé otáčení hladiny, a tím přísun hladinových nečistot ke skimmerům.

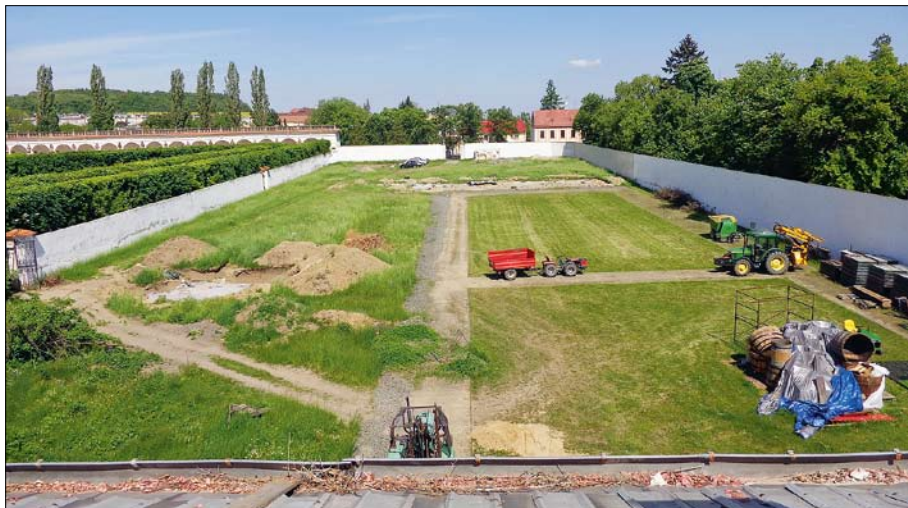
Obr. 92: V levé části Holandské zahrady byl odkryt základ Neptunovy fontány. (Foto J. Janáček, 2013)

Snaha rekonstruovat prostor Holandské zahrady se opět opírala o ikonografické podklady a výsledky archeologických výzkumů. V případě Neptunovy fontány byl podstatný zejména fakt, že na rozdíl od jiných částí zahrady se dochovala autentická socha, díky níž bylo možno odhadnout i rozměry zaniklé nádrže. Ty byly následně upraveny dle velikosti základu původní fontány odkrytých v rámci archeologického průzkumu.

Konstrukce nové nádrže je umístěna přesně v místě původní, ale od historických základových konstrukcí je oddělena geotextilií a vrstvou šterkopísku. Na ni je osazena kamenná základová deska o mocnosti cca 350 mm, která nese vlastní konstrukci fontány. Kamenné bloky dna nádrže a obvodového prstence jsou spojeny ocelovými svorkami.

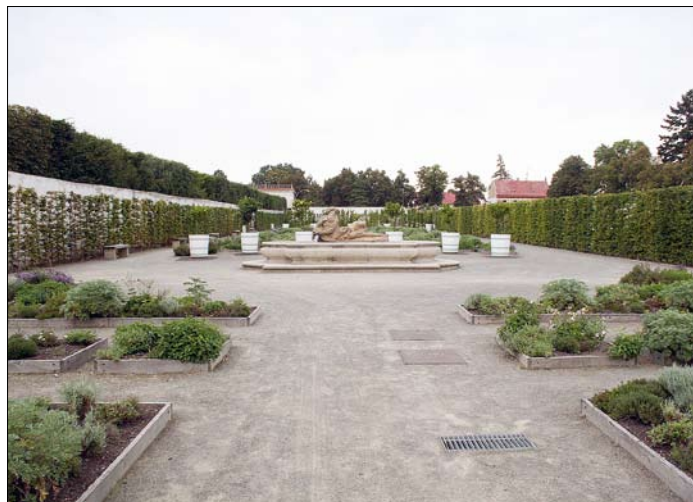
Obr. 94: Vstupy do strojovny a vyústění ventilační šachty před obnovenou Neptunovou fontánou. (Foto J. Obšiváč, 2016)

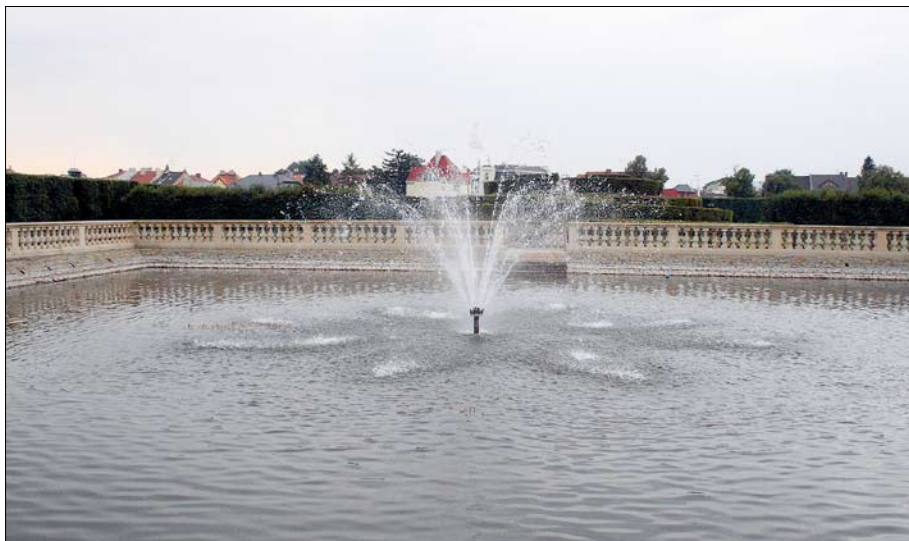
*Obr. 96: Snížení vodní hladiny nežádoucím způsobem obnažilo konstrukci vodotrysku.  
(Foto J. Obšivač, 2016)*

V letních měsících bylo nutné v případě akutní potřeby závlivkové vody použít i vodu z Pstružích rybníků. Snížení hladiny mělo za následek ztrátu funkčnosti skimmerů, umístěných v březích nádrží. Funkční tak zůstala pouze dnová filtrace, což se samozřejmě negativně projevilo na kvalitě vody. Vedlejším efektem poklesu vodní hladiny bylo pak výrazné narušení estetického vjemu z vodního prvku, neboť návštěvník vnímá nejen tryskající vodu, ale rovněž hlavici vodotrysku a přívodní trubku.

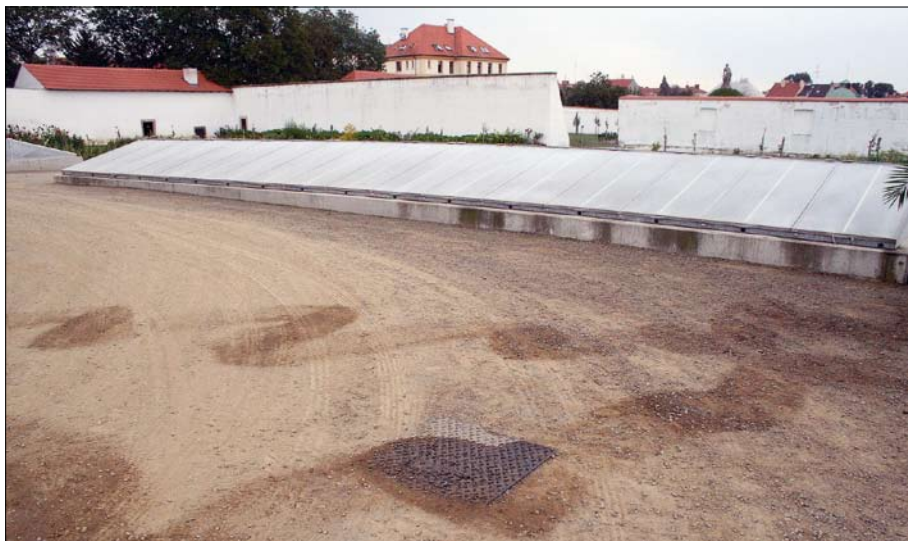
Obr. 97: Vstup do retenční nádrže v prostoru zahradnictví. (Foto J. Obšivač, 2016)

Kvůli intenzivnějšímu jímání dešťové vody je v prostoru zahradnictví zachycována voda nejen ze střech, ale rovněž i ze zpevněných ploch, které jsou vyspádovány a voda z nich odváděna do retenční nádrže. Vzhledem k tomu, že poklopy kryjící vstup do retenční nádrže a strojovny jsou umístěny na mlatové ploše, na níž probíhá intenzivní pojezd mechanizace, je velmi obtížné zajistit dokonalou těsnost těchto poklopů. Do retenční nádrže se tak mohou dostávat nečistoty.

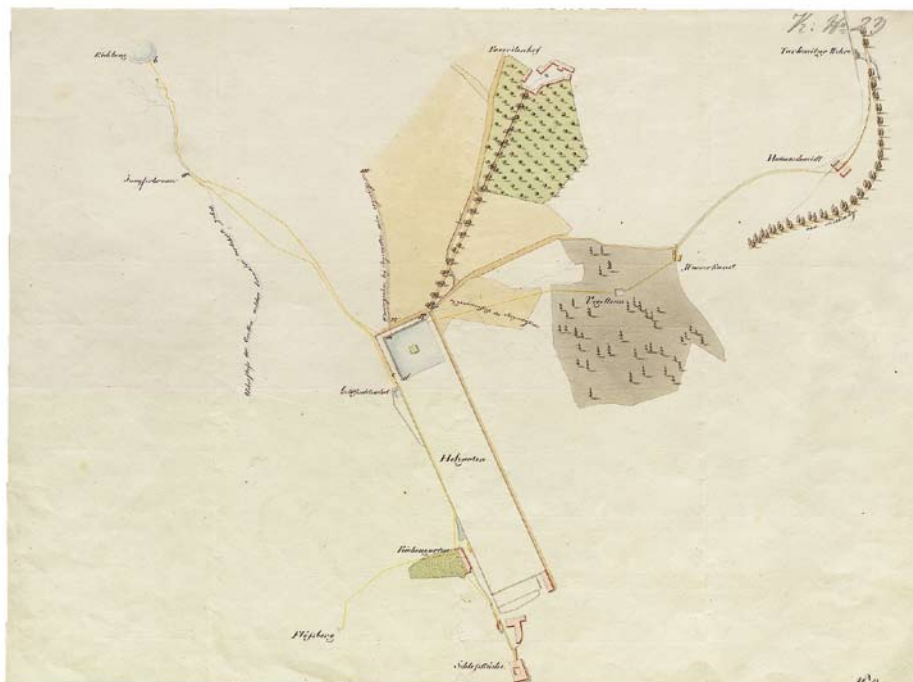
Obr. 101: Situační plán zámeckých vodovodů z doby okolo roku 1800. Zakresleny jsou vodovod z Dubíka, vodovod ze studny na Kvítkově dvoře a vodovod s vodním strojem a zásobní nádrží na ptačím hrádku. (nesignovaný plán No. 23, SOA v Třeboni, odd. Český Krumlov)

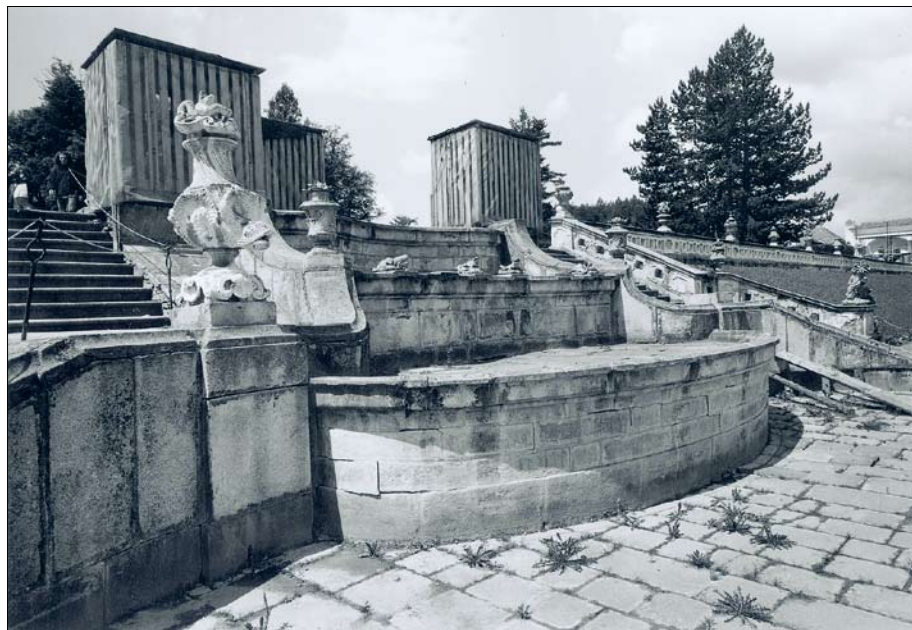
*Obr. 110: Stav kaskádové fontány v roce 1995, sousoší na horním stupni fontány byly chráněny před poškozením dřevěnými kryty. (Foto L. Horák, 1995)*

Na začátku osmdesátých let minulého století se stavebně technický stav fontány a jejího vodního systému tak zhoršil, že musela být odstavena z provozu. Příčinou tristního stavu byla absence údržby, poškození technologie recirkulace vody, zaplavení obslužných

podzemních chodeb, podmáčení a pokles části konstrukcí založení schodišť a bazénů. Kromě celkové závažné degradace stavebních konstrukcí fontány byl problémem rovněž neuspokojivý stav sochařské části fontány a rostoucí výskyt poškození soch, způsobených neukázněnými návštěvníky.

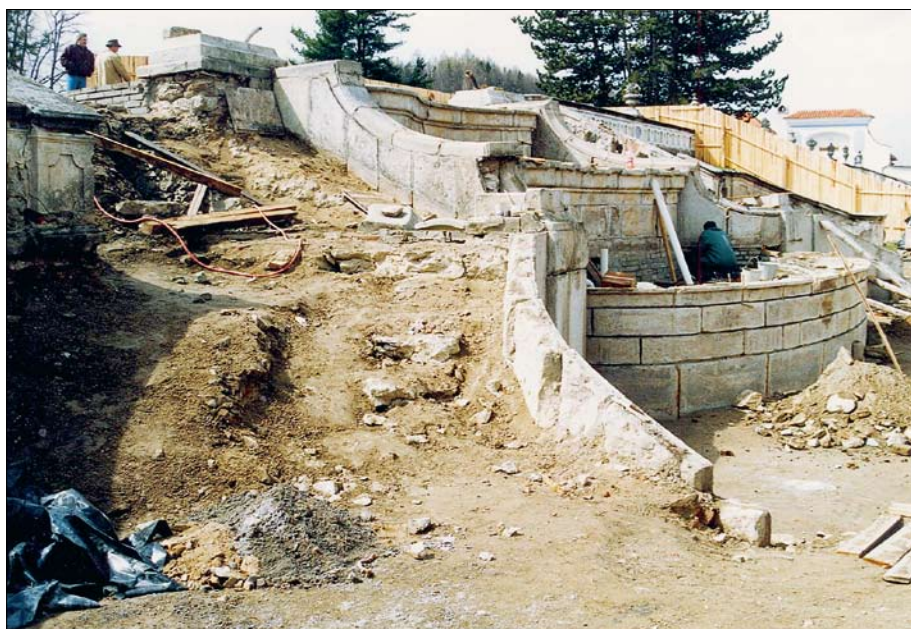
Obr. 111: Rekonstrukce stavební části fontány, stav v roce 1997. (Foto L. Pouzar, 1997)

hé straně byl rozsah zásahů omezen na nezbytnou míru se zachováním všech funkce schopných konstrukcí a materiálů, včetně původní dispozice podzemí, vzniklého v době založení fontány. Stavební prvky fontány a schodiště byly rozebrány a předtím označeny, aby mohly být po opravě podkladu vráceny na původní místo. Základním realizovaným opatřením byla celková stabilizace podzemí zahrnující revizi zděných konstrukcí, rekonstrukci zastropení chodeb, vytvoření nového systému odvodnění spodní stavby fontány. Betonová izolace spodního bazénu z roku 1931 byla v rámci akce obnovy nahrazena znovu jílovou izolací podle původního provedení.

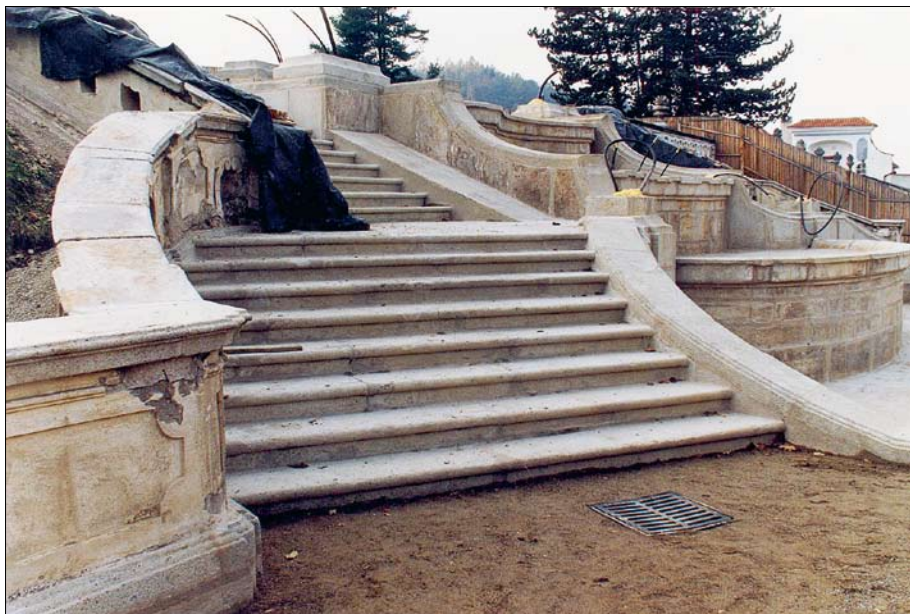
*Obr. 112: Rekonstrukce stavební části fontány, stav na jaře roku 1998 po dokončení stavebních prací a před osazením proků sochařské výzdoby fontán. (Foto L. Pouzar, 1998)*

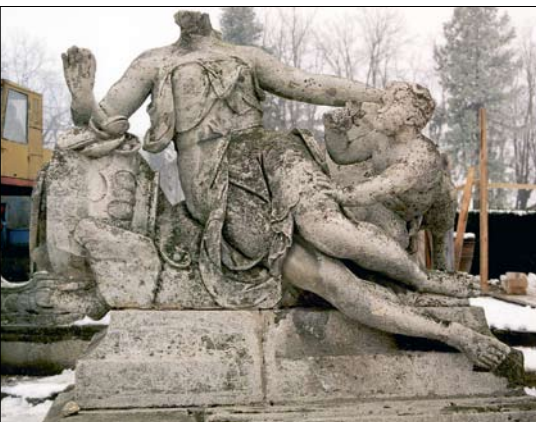
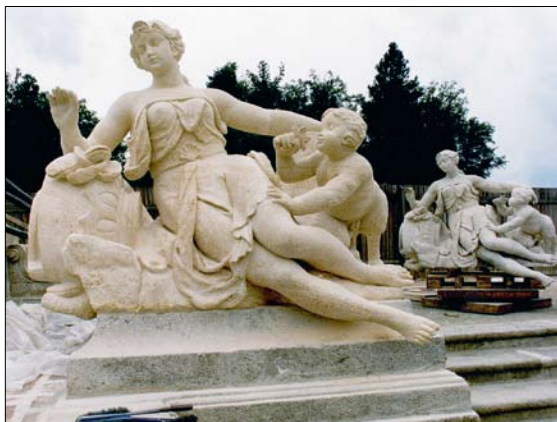
Obr. 113: Restaurování sochařské výzdoby fontány – silně poškozené originální sousoší Nereidky se Silénem během sejmutí ze soklu a kopie sousoší po osazení na místě původní skulptury. V pozadí je zachycen restaurovaný originál sousoší, připravený k odvozu do lapidária. (Foto L. Pouzar, 1996, 1998)

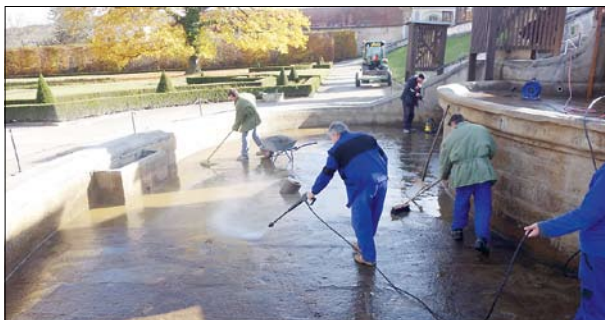
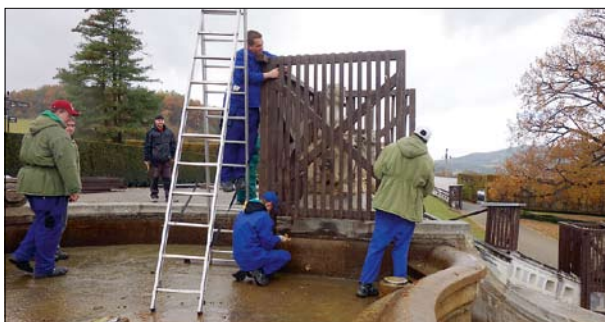
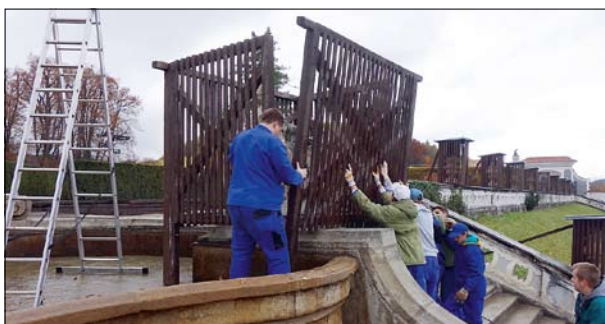
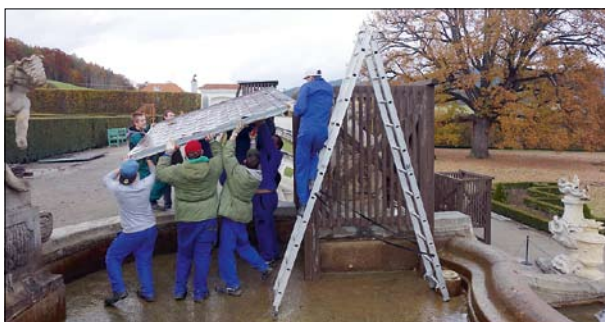
Obr. 119: Montáž zimního krytu sousoší Nereidky se Silénem. (Foto J. Olšan, 2016)

Po dokončení rekonstrukce Kaskádové fontány v roce 1998 začala pravidelná praxe zimní ochrany všech soch a dekorativních váz této fontány. Pro tento účel jsou využívány dřevěné zimní kryty jednoduché konstrukce, montované z dílců stěn a stříšek. Stěny krytů nejsou plné. Mají nosnou kostru z hranolů krytou laťkami s širokými mezerami. Propustnost slunečního záření činí 50 %. Chráněné skulptury jsou proto relativně dobře viditelné. Stříšku krytu tvoří deska sbitá z prken krytá bonnským šindelem. V dalších letech byly vyrobeny zimní kryty pro celý soubor soch puttů a kamenných dekorativních váz na balustrádách po stranách fontány. V současnosti je tak zimními kryty chráněno všech 33 skulptur.

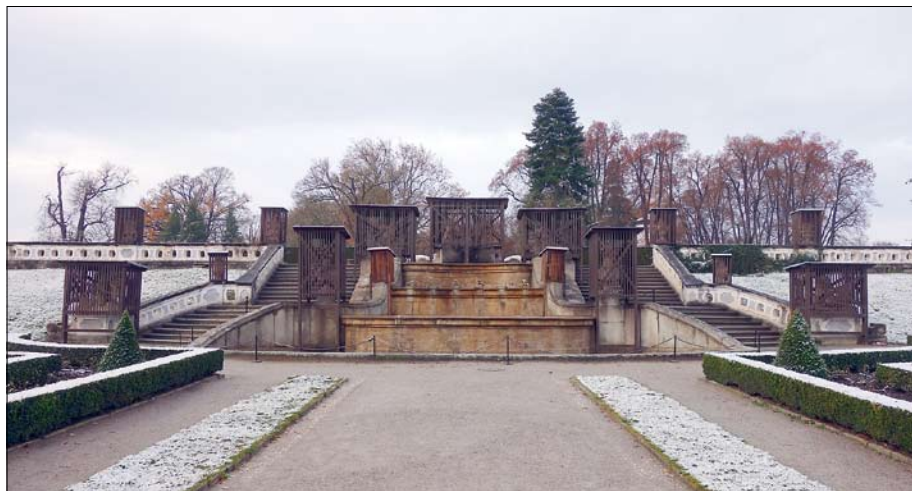
Obr. 120: Kaskádová fontána po dokončení montáže zimních krytů. (Foto J. Olšan, 2016)

Za posledních více než 15 let praxe zimní ochrany byly vyzkoušeny uživatelské vlastnosti systému zimní ochrany a praktické postupy při montáži a demontáži zimních krytů. Správa zámku Český Krumlov při tom dlouhodobě spolupracuje s místní učňovskou školou (učební obory pokrývač a klempíř). Montáž všech zimních krytů trvá skupině 6 až 8 učňů vedených dvěma mistry učňovského výcviku tři pracovní dny, z čehož jeden den si vyžaduje přeprava všech krytů z Kuchyňské zahrady do zámecké zahrady. Demontáž po skončení zimního období je o půl dne kratší. Kryty jsou v Kuchyňské zahradě seskládány na relativně malé ploše (7 × 4 m) a zakryty plachtou. V intervalu přibližně pěti let jsou truhlářsky opravovány a natírány napouštěcími barvami. Po více než desetiletí provozu a údržby je tak povrch dřeva krytů o poznání tmavší a souboru krytů svou barevností působí v exteriéru zámecké zahrady příliš výrazně. Výhledově by měly být kryty ošetřeny nátěrem lépe působícím v kontextu balustrád s převládající šedou a bílou barevností.

Problematické jsou zkušenosti s materiálem krytiny stříšek zimních krytů. Použitý tzv. bonnský šindel je citlivý na mechanické poškození během přepravy, montáže a demontáže stříšek a při jejich uskladnění.
